## (35) 自律飛行ドローンを用いた覆工コンクリートの初期ひび割れ点検の省力化について

建設業の労働者不足に対して、国土交通省は ICT 等を活用して建設現場の生産性向上を図る「i-Construction」を提唱し、革新的な技術の現場導入を推進している。本研究では、従来の高所作業車を用いた覆工コンクリート初期ひび割れ目視点検に代わる技術として、自律飛行ドローンによる自動撮影技術と、SfM(Structure from Motion)に着目し、山岳トンネル工事に適用した。また、撮影写真の整理に AI を適用するとともに維持管理に利用可能な CIM(Construction Information Modeling)技術と連携することにより、施工段階だけでなく維持管理段階まで、一連の業務を対象に省力化の効果を示した。

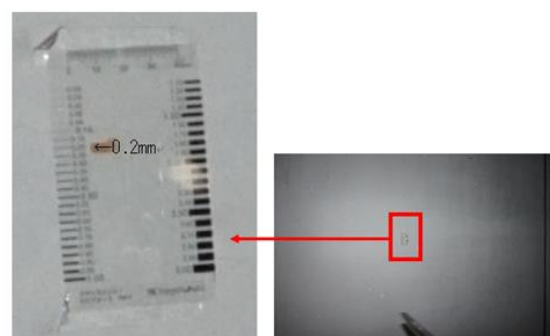
図-3 クラックスケールの撮影画像

クスケール（図-3 参照）の 0.2mm 部分が撮影できることや、SfM 処理の解析状況にあわせ設定値を採用した。

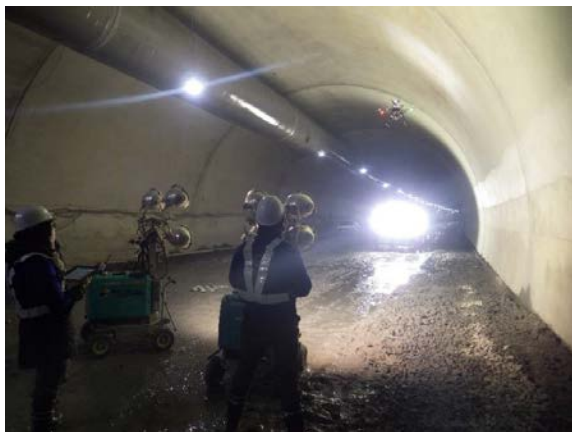
写真-1 撮影状況

現場における、自動撮影状況を写真-1 に示す。撮影時、ドローンの照明に追加して移動式照明機(400w×4 灯×4 台)を設置した。なお撮影範囲はトンネル延長方向に 10～12m 区間とした。撮影結果の一例を写真-2 に示す。全体的に十分な明度、かつ明度のむらのない良好な画像が得られた。撮影時の輝度について 670lux 程度は確保されていた。

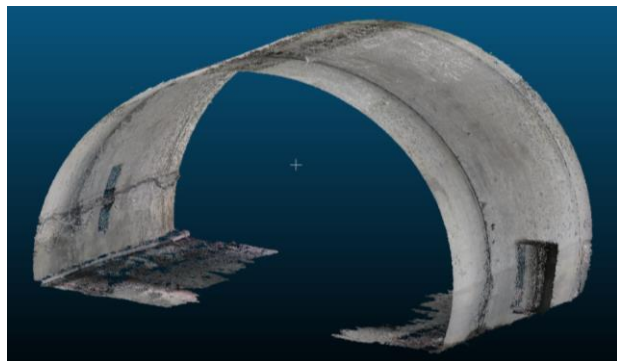
図-5 3D点群モデル

今回の点検範囲 (L=52.5m) で取得した画像から SfM 処理によって作成した 3D モデルを図-4 に示す。3D モデルにクラックがある箇所の画像を抽出できるものの、今回の運用ではひび割れは検出されなかったため画像はない。実験時の目視点検でも有害クラックは確認できなかった。また 3D モデルは従来のクラック調書に記載される展開図の代替とするとともに、CIM データとしても活用した。点検写真データを SfM 処理し、作成した 3D 点群モデルを図-5 に示す。
