# 光ファイバーセンサーによるトンネルの 補強工事における情報化施工

## CONSTRUCTION BY INFORMATION RETRIEVAL SYSTEM USING OPTICAL FIBER SENSORS IN STRUCTURAL IMPROVEMENT WORKS OF TUNNEL

岡本雅夫<sup>1)</sup>・渡辺吉清<sup>2)</sup>・門万寿男<sup>3)</sup>・田中常義<sup>4)</sup>・佐藤拓哉<sup>5)</sup>

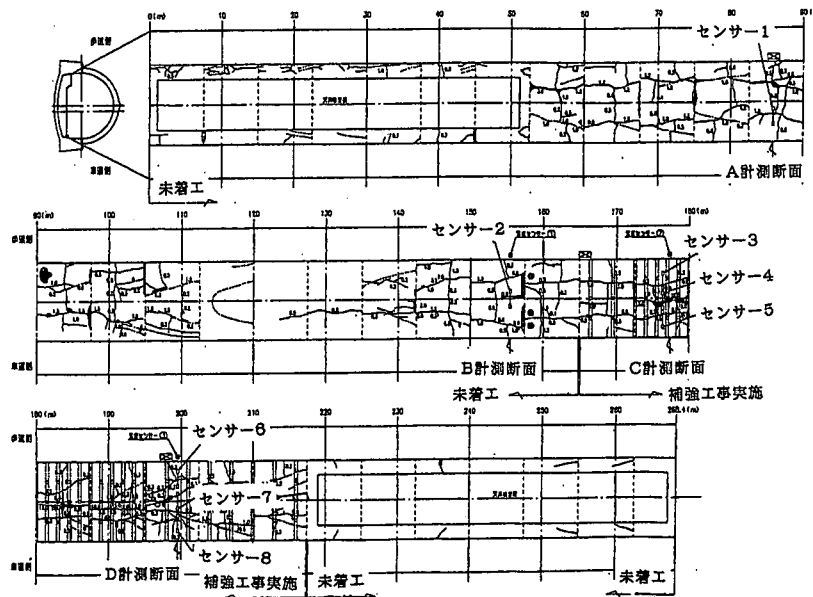
図-2 光ファイバーセンサーの設置位置

光ファイバーセンサーの設置位置を図-2に示す。A計測断面（センサー①）及びB計測断面（センサー②）は、将来の補強工事の基礎データを得るための計測断面である。C計測断面（センサー③～⑤）及びD計測断面（センサー⑥～⑧）は、補強工事施工段階での覆工コンクリートの挙動監視と補強工事完了後の補強効果の確認を行うための計測断面である。

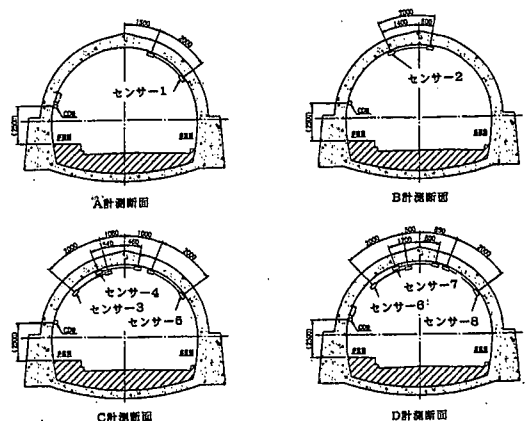
図-3 各計測断面の光ファイバーセンサー設置位置

覆工コンクリートに薬液注入による圧力が作用した場合、ひび割れのある覆工コンクリートでは変形がひび割れ部に集中する傾向が強いので、ひび割れを挟んで光ファイバーセンサーを設置した。各計測断面のセンサー設置位置を図-3に示す。
