# 有珠山噴火に伴う洞爺トンネルの変状調査と対策工について

## STRANGE STATE SURVEY AND DISASTER RECOVERY OF THE TOUYA TUNNEL ASSOCIATED WITH THE MOUNT USU ERUPTION

鈴木雅行<sup>1)</sup>・林 康啓<sup>2)</sup>・今井淳次郎<sup>3)</sup>・多田 誠<sup>4)</sup>・志賀正延<sup>5)</sup>

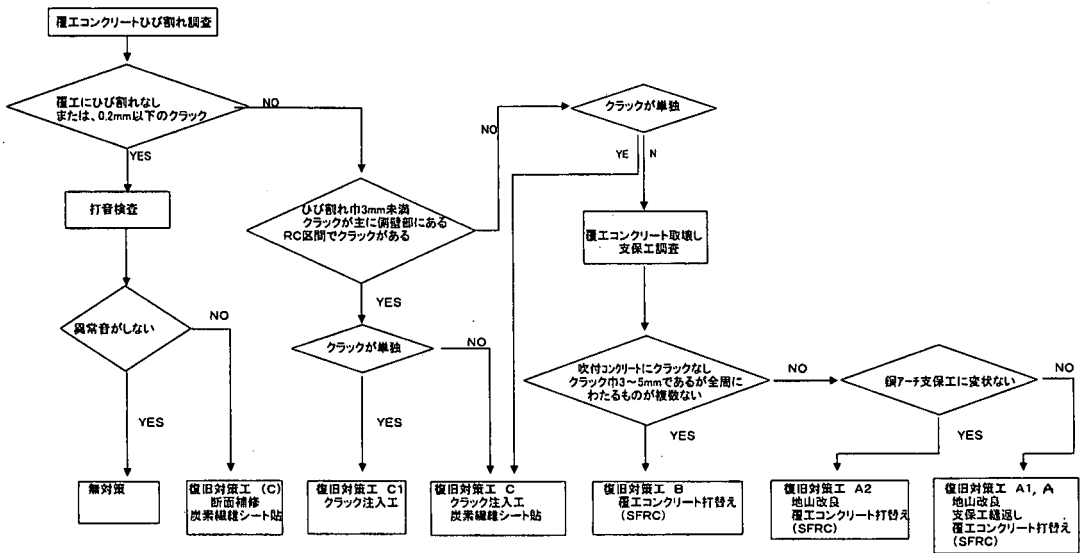
図-4 対策工選定フロー

覆工全体 107BL の BL ごとに、覆工表面のひび割れ分布状況、トンネルの水平・鉛直変位量、支保工調査、インパート調査等の変状調査結果と掘削施工時の地質状況から、復旧設計を行うこととした。この中では、覆工コンクリートの取壊しをおこなった 26 ヶ所の支保工状況の調査結果と覆工を取壊さない BL の調査・計測結果等を踏まえ、各覆工 BL の損傷度をランク分けし、その各々の補修・補強方法を選定した。対策工判定フローを図-4 に示す。

#### ①覆工コンクリートが著しい変状を受けている場合やひび割れ幅の大きい場合

これは、覆工全周にわたる幅の広い (3mm 以上) ひび割れが複数ある場合。また、ひび割れが天端で閉合するようなものや、ひび割れ箇所でズレや浮き、剥離が確認できる場合であり、覆工コンクリート打替えを原則としたが、支保工の変状調査結果により、対策工を A, A1, A2, B の 4 段階に区分した。また、トンネル周辺の地山改良については、変状を受けた支保工に極力影響を与えず、周辺地山を改良できる方法であり、変状調査の結果の緩み領域として孔間弾性波探査および真空透気試験結果から範囲を 4 m とし、シリカレジン注入材と注入ボルトとしての自穿孔ボルトによる地山改良を施工した。また、覆工の打替えは、現在の 2 車線断面トンネルの地山等級 D 級で採用されている鋼繊維補強覆工コンクリート構造とし、剥離・剥落に対する耐久性向上を図った。

#### ②覆工にひび割れがあり将来的な剥落の危険性がある場合、また、天頂部に断面補修箇所がある場合

これは、覆工全周にわたるひび割れが単独の場合、鉄筋構造部で覆工天端のひび割れ幅が 0.5mm 以下の場合、側壁部にひび割れが集中している場合とし、C, C1, (c) の 3 段階に区分した。なお、炭素繊維シートの展張に当たっては、施工が冬期となるため接着剤の硬化に問題が出ることから、札幌技術事務所の低温実験室にて -10℃ の条件下で低温用接着剤に関する試験施工を行い、その結果により材料選定および施工管理方法について決定した。
