# トンネル坑口部の大規模落石防護対策工について

## PREVENTION OF LARGE-SCALE FALLING ROCKS ABOVE TUNNEL PORTAL

善光健治<sup>1)</sup>・宮崎竜聖<sup>2)</sup>・野上隆志<sup>3)</sup>・宮本雅文<sup>4)</sup>・上野 悟<sup>5)</sup>

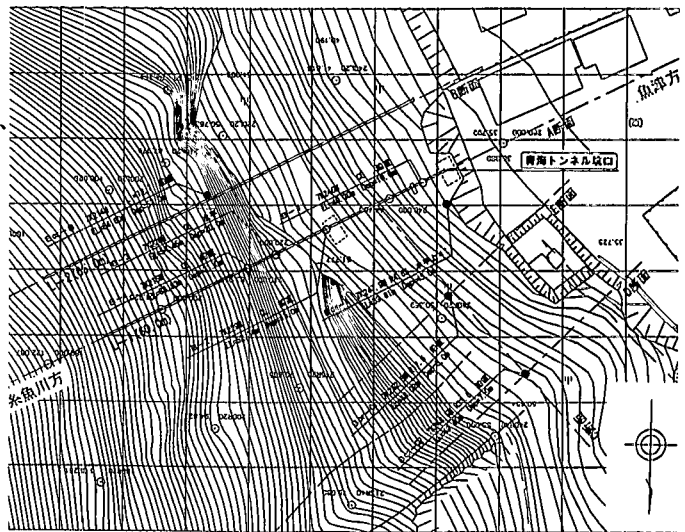
図-2 坑口付近ボーリング箇所平面図

オーバーハング部は入念な観察とスケッチ作業を主体に行い、それに加え地質構造をより詳細に把握するため周辺8箇所にも及ぶ調査ボーリング、うち2箇所についてはボアホールビデオの撮影、2測線についての弾性波探査を行った(図-2)。地表面から観察される開口亀裂の走向・傾斜の確認及び介入深さを

把握するとともに、ゆるみ領域のより正確な想定を行い、トンネル掘削による崩落の可能性のある岩塊の特定と危険度を分析し、その対策を講ずるための基礎資料とした。
