台湾における分水路トンネルの施工実績

Mitsuhiro Kuniya and Hirofumi Hamada

Keelung River Yuanshantzu Flood-Diversion Tunnel project is located in about 30-km eastside of Taipei City, the Republic of China (Taiwan). Its purpose is to divert flood-water in Keelung River to the East Sea. This Project comprises water intake facilities on the Keelung River, a drainage NATM tunnel, and facilities that discharge flood-water into the sea. This project adopts "Design-and-Build" contract, and contractor was selected through "Open Tender with Technical Proposal" method. Therefore, the contractor is required to make its detailed design with consideration of actual site conditions, and to satisfy construction period by adopting accelerated construction method. This paper briefly introduces its construction records.

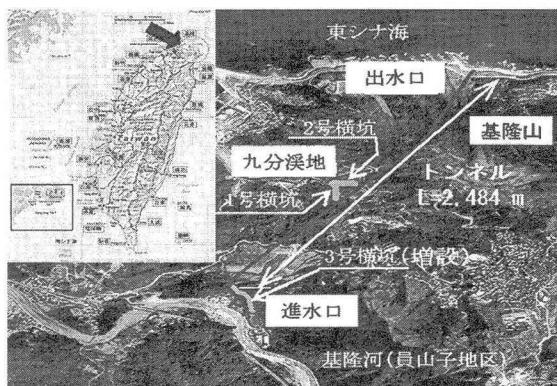
写真—1 工事範囲全景

- ① 当初設計では、取付横坑は九份渓谷部の2箇所だけであった。しかし、進水側については、約10万m³の坑口掘削、漸変区間の掘削及び進水口工事の工程確保を考慮し、写真-1のように第3横坑を増設する。これにより、本坑掘削の早期着手と困難が予想される漸変区間の同時掘削を可能にした。
- ② 第3横坑を増設することで出水口と合わせて7箇所の切羽面をたてることができるようにになったので、上半については最大6切羽の同時掘削を行うことにした。また下半についても4切羽とする。

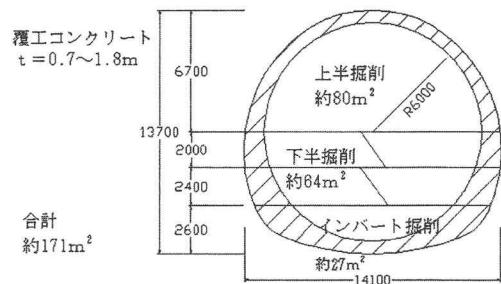
図-1 トンネル標準断面図

- ③ H型支保工は特殊部のみとし、写真—3のような重量の軽い桁型支保工を採用する。
- ④ 高さが4.4mもある下半の加背割については、次の点を考慮して、図—1のように2mと2.4mの2段に分割した。
 - ・ 斜路造成がサイクルに影響する。
 - ・ 転落災害など安全面の問題がある。
 - ・ 上半貫通後は、明り工事との関係で掘削土を工区中央の横坑から搬出しなければならず、斜路の勾配や路面の良否がずり出しサイクルに大きく影響する。
 - ・ 一般的に、多段ベンチの方が安定性が高く変位も小さくなる。

図—1に示すように、内径12m、厚さ0.7～1.8mと非常に大断面であり、鉄筋もダブルに入る覆工である。掘削同様に膨大な時間を要するため以下のように計画した。

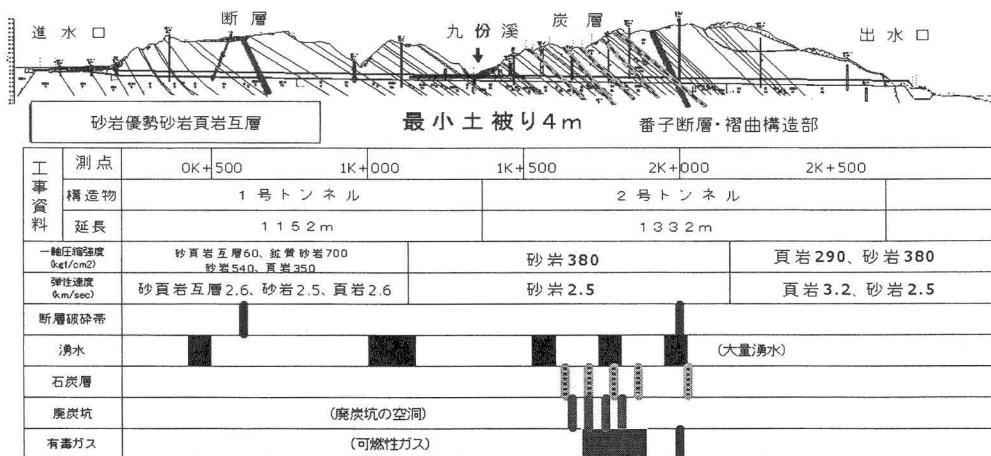
図-2 地質縦断図

トンネル部は、図-2に示すように全体的に砂岩優勢の砂岩頁岩互層であり、進水口から出水口に向かって層理面が傾斜していた。また、トンネル通過位置付近には、断層破碎帯、石炭層、旧炭坑跡があり、掘削中の大量湧水、可燃性ガスの発生や空洞出現等が懸念されていた。実際に石炭層は厚さ50cm程度のものが予想通り現れた。廃炭坑は、埋戻されていて空洞ではなかったが、湧水とともに土砂、木片等が流出してきた。可燃性ガス

については一部で一次警戒基準である5%LELを超えたが、3,000m³/minの大量換気により十分対応可能であった。また高圧湧水も最大で1t/minと、予想されていた10t/minを大きく下回った。全体として、地質は予測より良好であった。同じく断層破碎帯についても明確なものが現れなかつたが、2号トンネル側の当該位置付近で、褶曲構造を呈した地質年代の若いと思われる地山区間に遭遇した。区間長は1k+980～2k+050の70mで、土被りは約120mであった。これは、切羽面に写真-2のような波形の地層が確認で

きたことから推定したものである。東側にある基隆山からの安山岩の進入に対し、手前に存在した一軸強度400～500kgf/cm²の堅固な砂岩が壁になり当該部分の砂岩や頁岩が揉まれて褶曲構造が形成されたのではないかと考えられた。切羽観察の結果、この部分の砂岩の一軸強度は100kgf/cm²程度と推定された。ただ強度が低くても、くさび状になっているわけでもなく、岩そのものは破碎されていなかったので、切羽は十分自立した。そこで、突然の落盤等は考えにくかったため、計測値を見ながら変位対策を実施していくことにした。

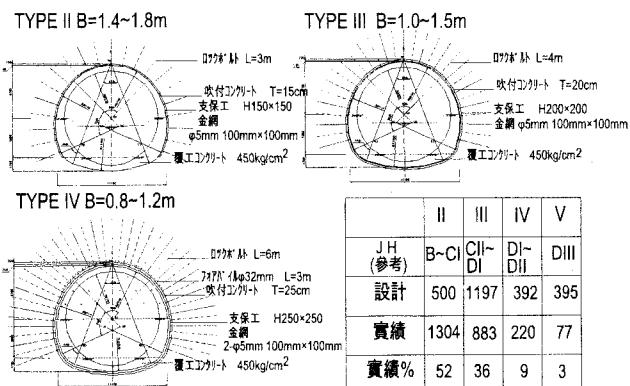
図-3 支保パターン

- ① 大規模分水路工事でありながら契約工期が28ヶ月間と短く、準備工を除けば3本の横坑も含めて実質工期は2年足らずである。
- ② 設計施工一括請負工事のため、工期厳守だけでなく、多様な工種に対応した設計や急速施工技術が要求される。
- ③ 地元住民との協調のため、騒音、振動及び車両通行時間等について多くの制約を受けた。夜間の発破ができずサイクル調整が必要となった。
- ④ 断面形状は、高さ14mと縦長で掘削断面積は170m²あり、3車線で横長の第2東名に近い大きさである。
- ⑤ 支保パターンは、吹付けが比較的厚く、すべてに鋼製支保工や金網が入るなど日本に比べて剛であり、サイクルに影響を及ぼす。(図-3)

- ① 図-3に示すように掘進長に幅をもたせて、実施工はできるだけ各パターンの最大長で行う。
- ② パターン毎の内空変位の傾向を確認しながら、極力軽いパターンで施工する。

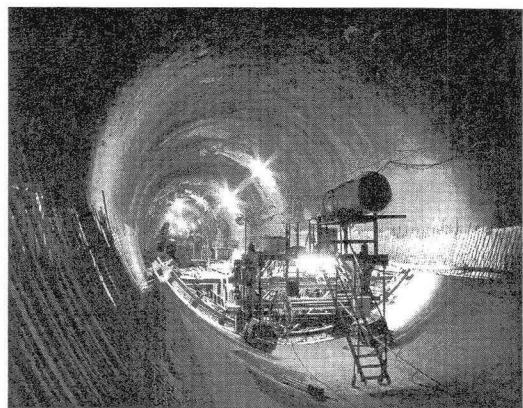
写真—4 インバート覆工施工状況

- ① コンクリートの設計強度が450Kgf/cm²と富配合なため、温度ひび割れ対策として、セメントを高炉スラグで45%置換える。さらに、ひび割れ防止筋代わりのワイヤーメッシュ（Φ5*100*100mm）を覆工の厚いS Lから下部に入れる。
- ② 覆工断面積が46m²/mもあるため、セントル長は9mとし、1回当たりの打設量をインバートで約180m³、アーチは300m³程度にする。
- ③ インバートに関しては、円形断面であるためスチールフォームを使用する。これに伴い、日曜の夜勤も含めて昼夜体制で施工しても、1回/2日打設が限度である。そこで、セントルはアーチ、インバート共3台投入する。それぞれの施工状況を写真—4、5に示す。
