# 鋼製エレメントで構築された地下構造物 における電食の影響について

A Study on the Influence of Electrolytic Corrosion on the Underground Structures  
Built with Steel Elements

栗栖基彰<sup>1</sup>・清水満<sup>1</sup>・長谷伸一<sup>2</sup>・成田昌弘<sup>3</sup>・千々岩三夫<sup>4</sup>  
Motoaki Kurisu, Mitsuru Shimizu, Shinichi Hase, Masahiro Narita and Chidiwa Mitsuo

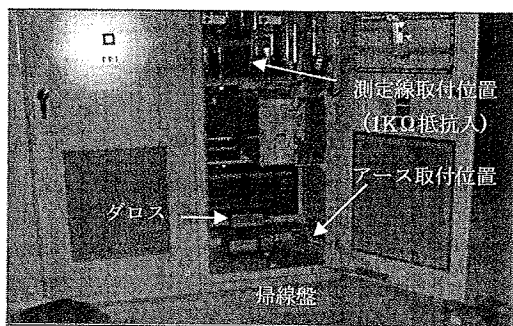
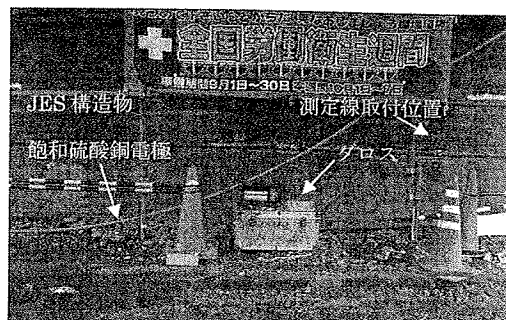
写真-1 測定状況 (測定場所 A)

(a) レール対地電圧測定状況

(b) JES 構造物電位測定状況

JES 構造物の電位の測定結果を表-3、4に示す。測定期間中の最大、最小および平均電位は、測定場所Aでは、最大電位-500mV、最小電位-774mV、平均電位-691mVであった。また、測定場所Bのうち測点1では、最大電位-493mV、最小電位-627mV、平均電位-545mV、測点2では、最大電位-411mV、最小電位-533mV、平均電位-480mVであった。ここで、電食防止対策の手引き<sup>5)</sup>によれば電食の判断例として「自然腐食状態の電位（-500mV～-600mV）以外の電位が計測されたら、詳細調査を必要とする。」とある。今回測定を行なった2箇所のJES構造物の電位について、測定場所Bは概ねその範囲内にあり電食の恐れはないと考えられるものの、測定箇所Aの平均電位は-691mVであり範囲外となっている。しかし、図-4に示す既往の調査<sup>6)</sup>によって得られている関東地方の土壤に埋設された炭素鋼試

験片の腐食電位（「電食防止対策の手引き」でいう「自然腐食状態の電位」と同義）の経時変化によれば、土質によって腐食電位に差があり、粘土では-800mV程度となっている。これより、測定場所Aでは土質が粘土質ロームと粘土の中間的な土質であったため、このような結果になったものと想定される。これらのことから、JES 構造物の電位は電食の発生が懸念される値に至っていないと考えられる。

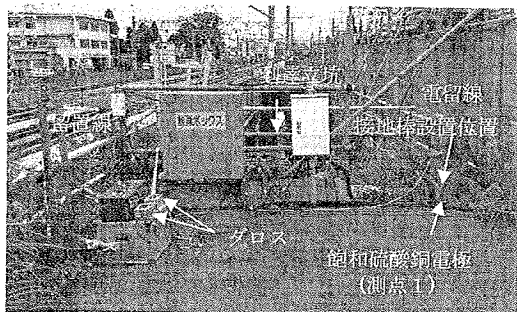
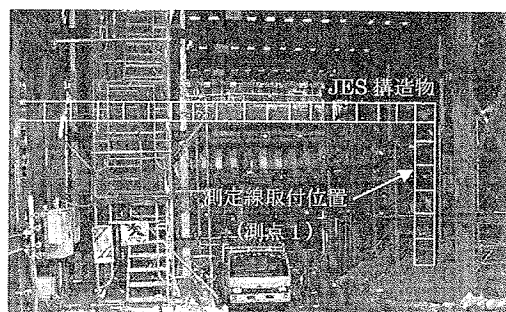
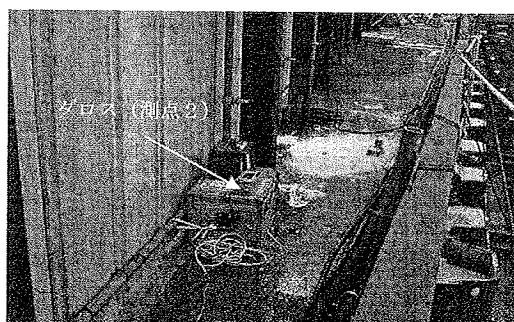
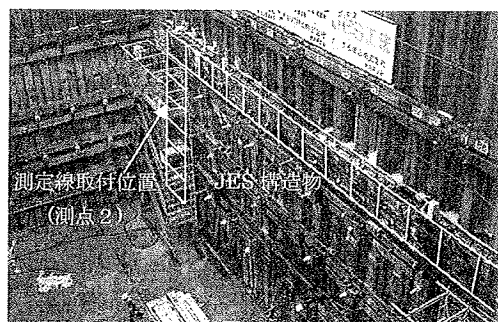
写真-2 測定状況 (測定場所 B)

(a) レール対地電圧測定状況

(b) JES 構造物電位測定状況 1

(c) JES 構造物電位測定状況 2

(d) JES 構造物電位測定状況 3
