# 新潟県中越地震による鉄道トンネルの被害

Damage of railway tunnel due to The Mid Niigata prefecture earthquake

清水 満<sup>1</sup>・末松 史朗<sup>1</sup>・鈴木 尊<sup>1</sup>・安東 豊弘<sup>2</sup>・栗栖 基彰<sup>3</sup>

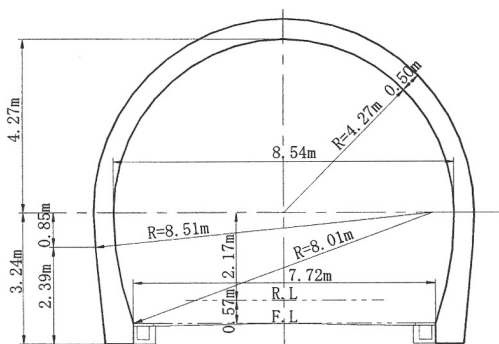
図-6 和南津トンネル断面図

上越線と南津トンネルは、北堀之内・越後川口間に位置するトンネルで、1964年～1966年にかけて上越線の複線化に伴い建設された延長725mの複線断面トンネルである（図-6）。地質は砂岩が主体であるが、終点側坑口付近は粘土質の地山となっている（図-7）。施工は、在来工法であり、底設導坑先進上部半断面工法により掘削されており、支保工は150H、175H、覆工はコンクリート造で巻厚は50cmを標準としている。なお、このトンネルは、今回の地震により被害を受けた国道17号線と南津トンネルと坑口より約570mの位置で交差している。
