# 耐火試験後のRCセグメントを用いた熱劣化特性 及び補修性に関する実験研究

Experimental Study on the Thermal Deterioration and Reparability  
of Fire Tested RC Segment

田嶋 仁志<sup>1</sup>・岸田 政彦<sup>2</sup>・春日 清志<sup>3</sup>・神田 亨<sup>4</sup>・森田 武<sup>5</sup>

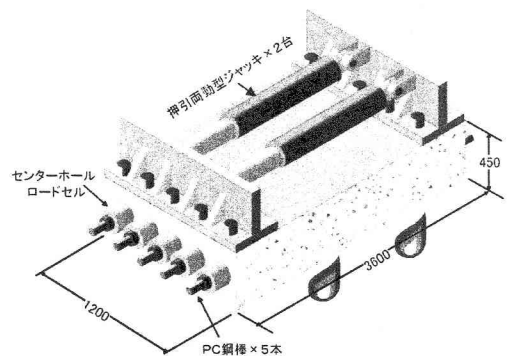
図-1.耐火試験体

は、二次覆工を省略したシールドトンネルの耐火性能を確認するために図-1に示すような方法で実施したものである。

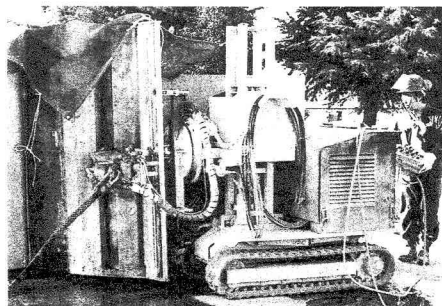
図-10 ウォータージェットマシン

使用した機器は、図-10に示すような遠隔操作の可能なロボットタイプのものである。噴射ノズルは図-11に示す単穴揺動ノズルを使用した。

実験の結果、水圧を40Mpa程度に抑えることで劣化部分に限定した良好なハツリが行えることが明らかとなった。

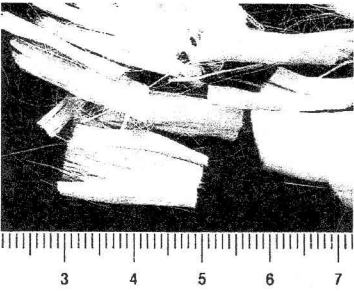
図-13 使用したPP繊維(Φ48μ,20mm)

吹付材の材齢28日強度は77.1N/mm<sup>2</sup>で、64N/mm<sup>2</sup>を超えるセグメントと同等以上の圧縮強度が得られた。図-13に使用したPP繊維を示す。図-14に示すように微細なPP繊維が均一に分散している。

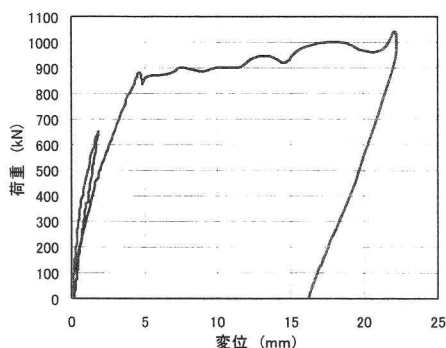
図-19 耐火材・正曲げ

開発した吹付補修工法の補修効果を確認するために図-17に示す方法で荷重試験を行った。PC鋼棒で軸力を導入した上で設計断面力まで曲げ荷重を行い初期剛性を測定し、その後PC鋼棒を外し、曲げのみで終局まで荷重を行った。表-4に正曲げ及び負曲げの設計断面力相当の曲げ荷重を示す。図-19は耐火被覆を施した試験体の荷重変位曲線である。図-20はPP正曲げの試験体であるが、補修部分が引張縁にあるため、初期剛性に関しても終局荷重にも関しても有意な差は見られない。図-21はPP負曲げ、図-22は無被覆負曲げ試験体の結果である。
