# 建設から75年経過した開削SRCトンネルの 調査・診断

Survey and Examination of SRC Tunnel where 75 Years Passed after the Construction

山本努<sup>1</sup>・松川俊介<sup>2</sup>

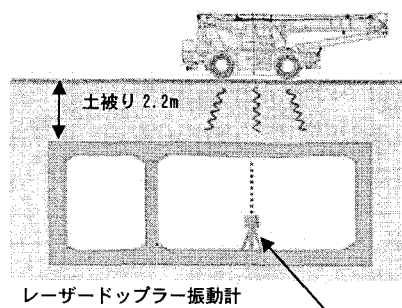
図-7 振動測定状況模式図

当該トンネルは土被りが小さく、上床に微細なひび割れも見られたため、路面交通荷重の繰返しがトンネルに影響を与える可能性を確認することを目的に、レーザードップラー振動計を用いてトンネル上部の振動を測定した。測定箇所は対象区間のうち土被りが小さく、かつ路面交通量が多い地点を選定し、トンネル内に振動計を固定して、路面の車両通行状況を確認しながらトンネル上部の振動を測定した。

また疲労照査として、解析結果から大型車通過の影響による鉄筋の疲労寿命回数を算出すると  $6.5 \times 10^{17}$  回となるが、既存調査から当該道路での大型車通行回数を推定すると年間  $5.48 \times 10^4$  回であり、 $10^{13}$  という途方もないオーダーの開きがあるため、当該トンネルが供用期間内に路面交通荷重により疲労破壊する可能性は極めて小さいと考えられる。
