# 飛騨トンネル先進坑における 6 MPa の高圧湧水帯への対策

Countermeasure against a lot of groundwater with hydraulic head pressure of 6MPa in HIDA pilot tunnel.

In HIDA pilot tunnel, the TBM was restrained by the influence of very high underground and hydraulic pressure at overburden of 1,000m, and it became the construction of digging upper the TBM. Finally, the underground water of the high pressure that exceeded 6MPa forward of the clay destroyed the main body of the TBM at the tunnel distance of 7,300m. This paper describes details that the TBM in such a high pressure is restrained and the result of measuring the distribution of clay to which TBM is restrained by analysis of tomography.

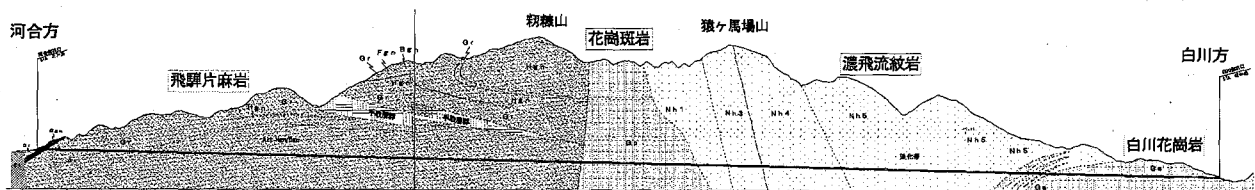
図-1 飛騨トンネル地質縦断図

白川側からのトンネル延長が5,800m地点から堅岩が中心の比較的安定した飛騨片麻岩が出現した。この岩種は概ね一軸圧縮強度が200MPaを超える堅岩であったが、熱水変質を受けた軟弱層を断続的に狭在しており、1,000m程度の土被りによる非常に高い地圧や水圧の影響によりTBMが拘束され、TBM上部を切抜けしながらの掘削となった。特にトンネル延長7,300m位置で遭遇した粘土層はその背面に6MPaを超える高圧湧水帯を抱えており、最終的にはTBM本体を破壊するに至った。今回はこうした高圧湧水帯でのTBM拘束に至った経緯とその後の対策について報告する。

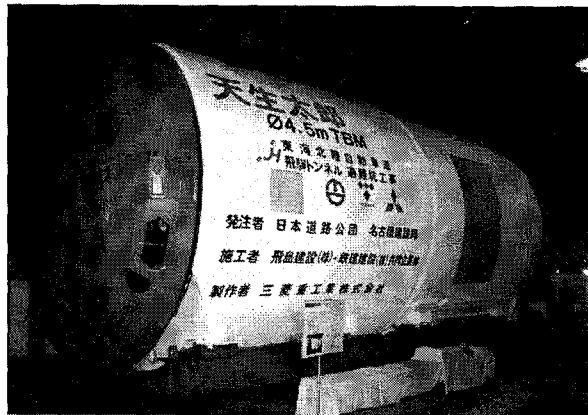
写真-1 避難坑 TBM

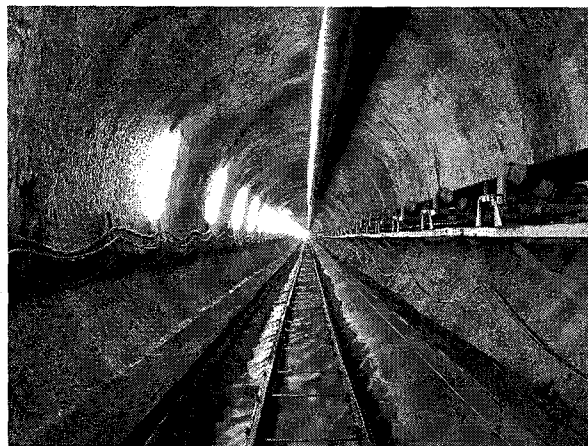
写真-2 先進坑全景 (Bパターン)

白川側からの掘削延長 5,800m付近から飛騨片麻岩帯に入った。この地質は岩片の一軸強度が 200MPa と堅硬で概ね亀裂間隔も大きい。TBM の支保パターンもアーチ部無支保の B パターンを部分的に採用できた。

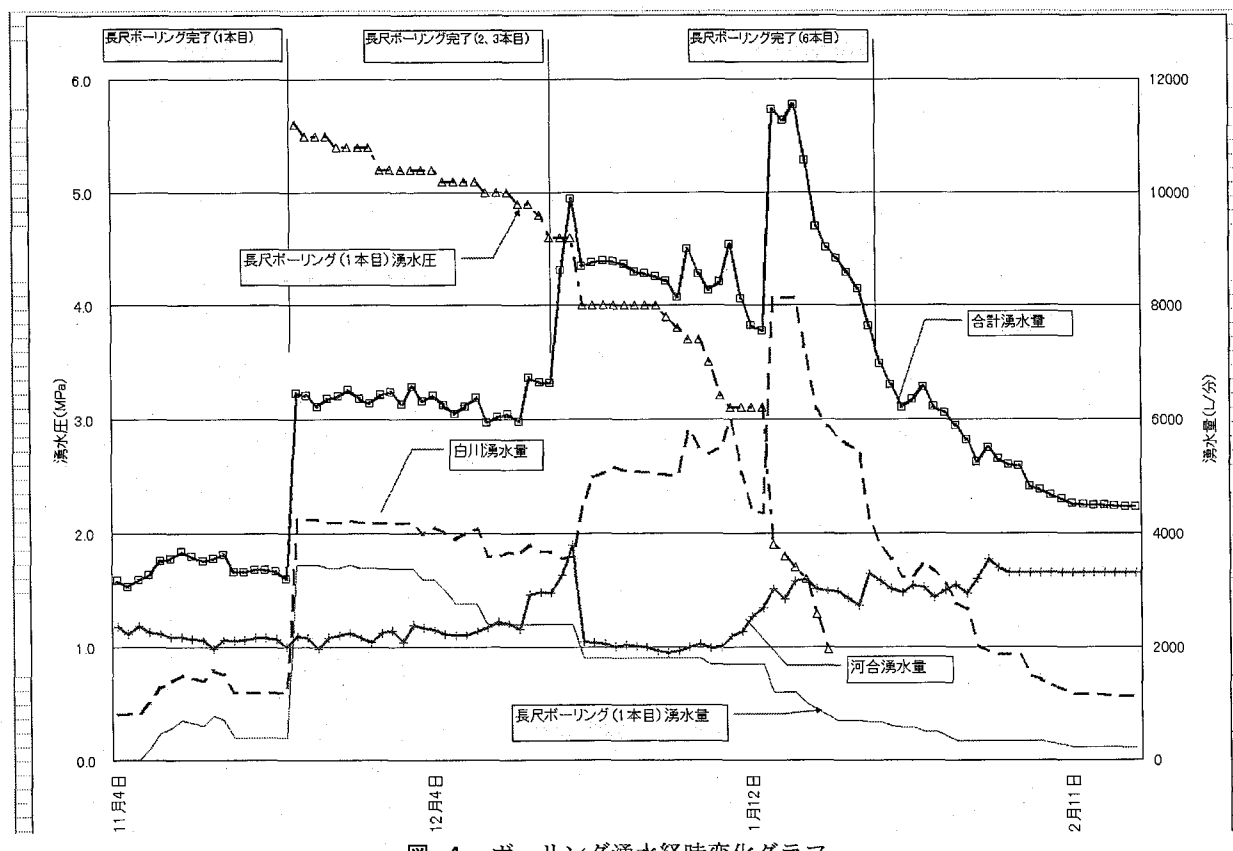
ただちに、長尺ボーリング施工ヤード確保のために TBM 後続台車を切り離して 50m 後退した。迂回坑よりもさらに後方の右側から長尺ボーリングを削孔開始した。この長尺ボーリングで切羽前方 20m より奥に 6MPa におよぶ高圧湧水帯の存在が判明した。この湧水帯は何層かの粘土層に細分化されており、未掘削区間周辺の水圧を低減するためには広範囲に長尺ボーリングを追加する必要があるため水抜き坑を掘削した。この水抜き坑は粘土層の手前で終了

図-4 ボーリング湧水経時変化グラフ

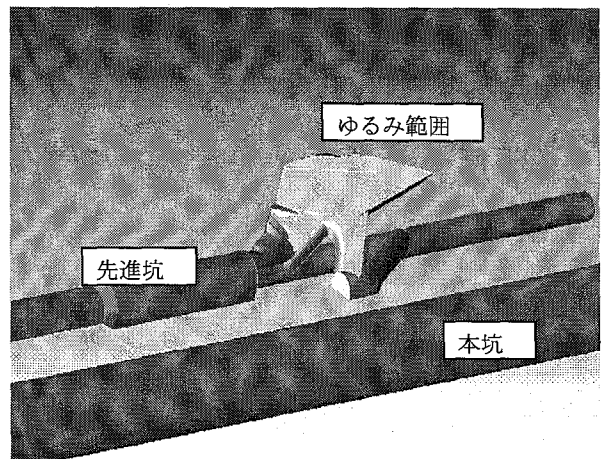
図-7 ゆるみ範囲 3次元モデル図

TBM による掘削をするに先立って、先進坑 TBM 付近のゆるみ領域がどの程度拡大しているかが問題となった。これらの検討をするためにゆるみ領域を確認することが必須となった。しかし、ゆるみ範囲内をボーリング削孔するとロッドが抜けなくなる等の
