# スロバキア高速道路 SITINAトンネル工事の施工について

Construction on SITINA Tunnel Project in Bratislava, Slovakia Republic

The construction of D2 Motorway Bratislava, Lamacska cesta Stare grunty is the last missing section of D2 Motorway and its completion will link the Czech Republic through Bratislava to the Hungarian Republic. The section of D2 Motorway, whose length is 3,300 m, has been completed in 2006. In this section, SITINA Tunnel is approximately half of this motorway. This report summarizes the tunnel construction, especially the construction method in the disturbed rock zone.

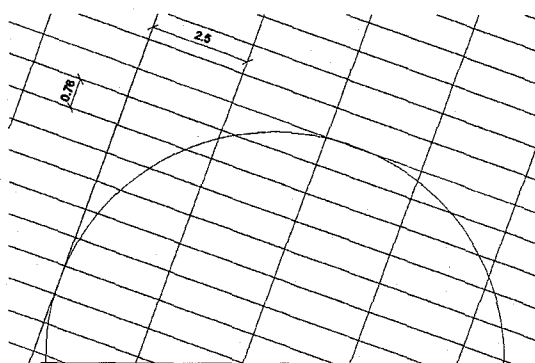
図-6 亀裂の分布図

切羽にて観察された亀裂は、切羽写真によって画像処理され、主な亀裂セットは2つであり、幾何学的条件は表-2 に示すとおりである。幾何学的条件を反映した亀裂の分布図を図-6 に、トンネル周辺の解析メッシュ図を図-7 に示す。
