# 湧水のある山岳トンネル地山における 鋼管膨張型ロックボルトの耐久性

Durability of Hydraulically Expansion-type Rock bolt in Borehole of  
Mountain Tunnel with Spring Water

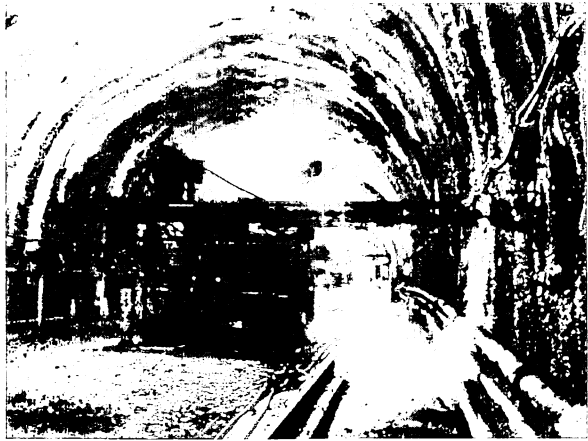
図-3 試験打設におけるオーバーコアリングの状況

打設後、1年後、2年後および3年後に、地山より、鋼管膨張型ロックボルトに損傷を与えず回収することを考慮し、図-3 に示すボーリングマシン（ビット内径100mm）によるオーバーコアリングを試み、破碎状の地山とともに1～2m程度のロックボルトを回収した。
