# 漏水を伴う縦断方向のひび割れに対する 地下構造物の耐力評価

旧河川沿いの扇状地を横断する形で構築された通信用矩形とう道において、上床版ハンチ付け根部に連続して発生しているひび割れから漏水が確認された。とう道構内から背面地山側までひび割れが貫通している可能性があることから、とう道本体構造物としての耐力低下が懸念される。また、ひび割れ長さやひび割れ幅の進展状況によっては、とう道の耐用年数の短縮も危惧される。ここでは、とう道の耐力評価をおこなうため、ひび割れの形状や本体コンクリートの性状などについて精密点検を実施し、ひび割れの進展予測を含むとう道の安全性を評価した。それらの結果に基づいて、とう道の保生、再生に向けた対応案について検討した。

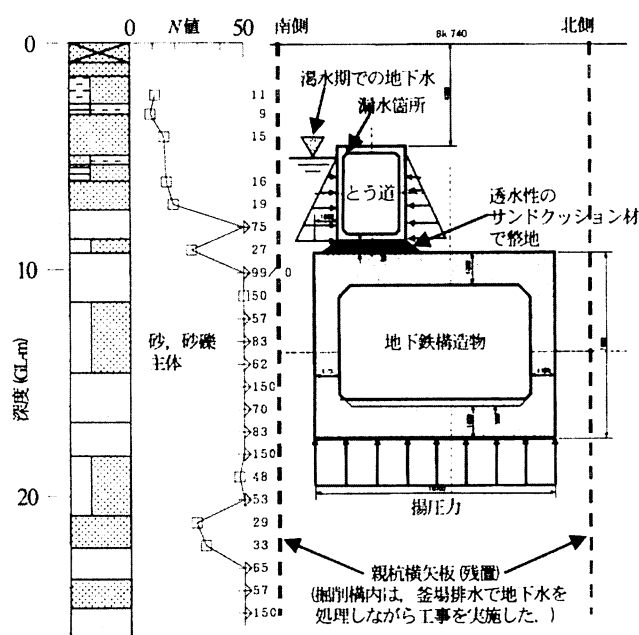
図-2 とう道と地下鉄構造物の横断方向位置関係

対象となるとう道が位置するエリアを図-1に示す。とう道は、30年前の1979年(昭和54年)に当時の電電公社近畿電気通信局土木工事が設計し、図-2に示すように神戸市交通局に施工を委託して、神戸市営地下鉄西神山手線の構造物上部に構築した。本とう道は、兵庫県南部地震を経験しており、平成11年度、14年度、19年度

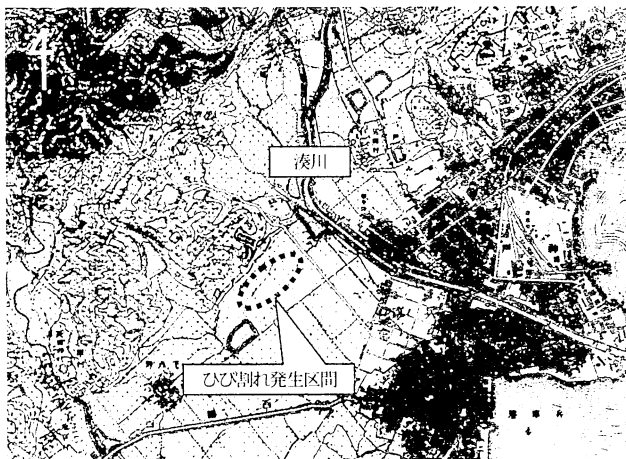
図-3 とう道周辺部における明治前期の古地図<sup>③</sup>に加工

とう道周辺部における明治前期の古地図<sup>③</sup>を図-3に、南北方向の土質縦断面図<sup>④</sup>を図-4に示す。とう道は、旧河川である湊川の西側にあたる水田部の直下に存在しており、設置深度付近には、北側の山間部から急激に標高が低下した平野部の長田礫層～長田泥層が分布している。地形上、北側(山側)から南側(海側)への地下水の流れは、東西方向に展開したとう道によって遮断される位置関係にある。

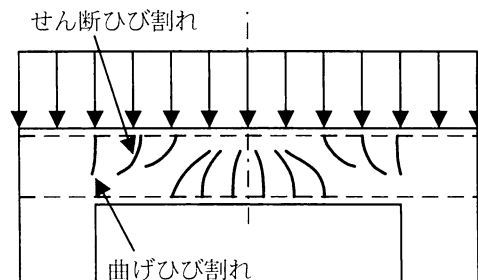
図-8 ラーメン梁に通常みられるひび割れの進展例<sup>5)</sup>に相当

上床版に作用する荷重を考えると、予想されるひび割れは図-8のような進展状況が一般的であることから、本ひび割れは、途中から斜め方向に傾斜する特性を有するせん断ひび割れではなく、まっすぐ進展する特性を有する曲げひび割れであることが考えられる。

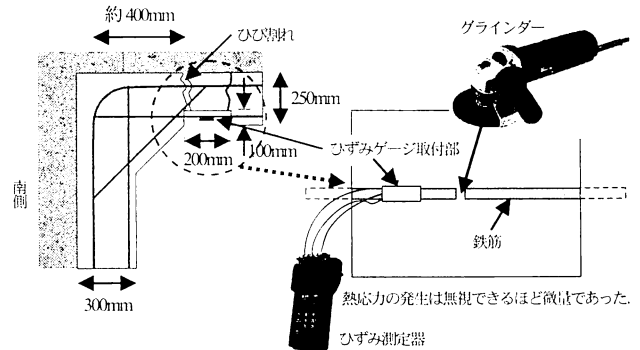
図-10 主鉄筋の実応力測定概念図

ひび割れ部を横断する主鉄筋に発生している実応力を把握することを目的に、鉄筋応力解放法<sup>8)</sup>を用いて実応力を測定した。本方法は、図-10に示すようにひび割れ周辺部のコンクリートを慎重に破砕し、ひび割れを横断する主鉄筋にひずみゲージを3箇所貼り付けた後に同鉄筋をグラインダーで切断し、その際に計測したひずみ量の変動から切断前の鉄筋実応力を測定する方法である。測定の結果を図-11に示すが、3箇所の計測値にバラツキが見られたものの、最大鉄筋発生応力は108.6 N/mm<sup>2</sup>(引張応力)であった。初期応力計算では、該当部分では圧縮応力が発生していることから、応力状態は逆転している。ただし、鉄筋の長期許容応力度は160 N/mm<sup>2</sup>であることから、現状では、降伏点を越えるような大きな応力が、このひび割れ部に作用していないことが判明した。

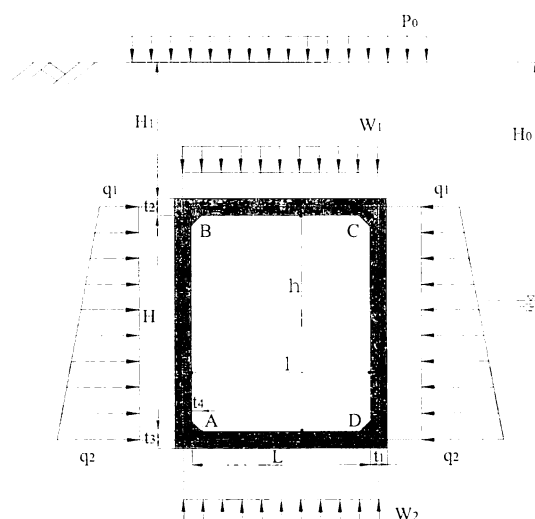
図-15 とう道の諸元

本とう道については、NTTの標準実施法に基づいた標準断面を採用していたことから、ここでは判明している条件を極力採用して、初期応力状態の再現をおこなった。とう道の諸元を図-15に、得られた断面力図を図-16に、応力度照査結果を表-7に示す。なお、とう道の土被り厚は4.5 mと薄いことから、自動車荷重 T-20 (衝撃の影響を含む) に基づいた路面交通荷重を設定した。

コンクリートの曲げ圧縮応力、鉄筋の引張および圧縮応力、せん断応力について、すべて許容応力度内に収まる結果が得られた。なお、上床版ハンチ付け根部の内側鉄筋発生応力は、約30 N/mm<sup>2</sup> (圧縮応力) となるのに対して実応力は109 N/mm<sup>2</sup> (引張応力) となっており、応力状態が逆転していることが明らかになった。

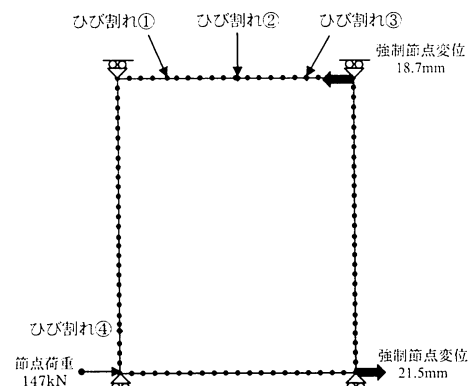
図-17 フレーム解析モデルと境界条件

実応力を測定した断面 (No.14) において、ひび割れを考慮したフレーム解析を実施した。

定)になるよう、境界条件と荷重条件を図-17のように設定してフレーム解析を実施し、各ひび割れ部に発生する断面力を算出した。この結果を仮設計で得られた初期断面力に加算し、各ケースでひび割れ部の主鉄筋に発生する応力を算出して応力度照査をおこなった。さらに、3ケースの検討結果に基づいて、内側主鉄筋に発生する応力が実応力  $108.6 \text{ N/mm}^2$  に近似するよう、ひび割れ部の剛性をトライアルアンドエラーで変化させて計算することにより、現状における耐力再評価をおこなった。

幅0.2 mmの要素を作成し、その部分の梁剛性を「100%有効」「50%有効」「20%有効」の3パターンについてケーススタディーをおこなった。有効率については、0%は完全に剥離した状態を想定しており、100%はひび割れがない状態を想定している。よって、その他の有効率については、ひび割れが背面地山側まで貫通している場合でも、ひび割れ部において、ある程度摩擦を有しながら面接触していることを想定している。

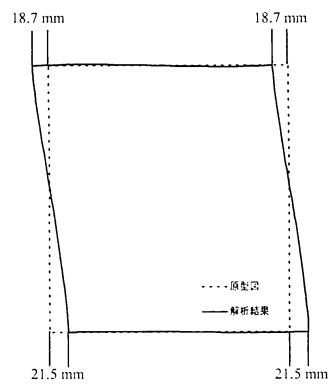
図-19 フレーム解析用の内空変形

内空変形の測量結果(図-18参照)を極力反映した変形図(図-19参照、両側壁が北側へ倒れる平行四辺形を仮

応力度照査の結果を表-8に示す。内側鉄筋に発生する応力を実応力に近似させたCase 4について、外側および内側鉄筋の両方に引張応力が発生する結果になったが、これらは長期許容応力度内に収まる結果になった。また、Case 4で得られたせん断力については、せん断伝達耐力よりも小さいことを確認している。
