# 河川を横断する地下鉄潜函トンネルの塩害対策

瀬筒 新弥<sup>1</sup>・山本 努<sup>2</sup>

## THE INSPECTION AND REMEDIAL MEASURE AGAINST CHLORIDE INDUCED DETERIORATION OF THE CAISSON SUBWAY TUNNEL WHICH CROSSES THE RIVER

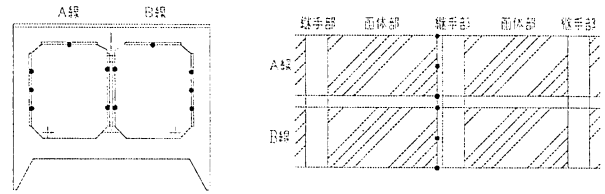
図-4-1 ①の調査範囲標準断面、平面

- ①継手部付近（1m離れ）函体部の全断面
- ②漏水および変状が発生している函体部
- ③変状のみが発生している函体部

塩化物イオン濃度分析試験は、①については、上床から1箇所、中壁は上下2箇所、側壁は上、中、下と3箇所で行うこととし、②および③は、各々において発生している変状を囲むように4箇所で行うこととした。採取した試料は、鉄筋位置を中心として前後20mm、その構築表面側、背面側から各々20mmと1箇所（試料）あたり3分割し試験を実施した。

自然電位法は、①については、継手部から離れ1mの全断面に対して実施することとし、②および③は、変状を中心として、1箇所あたり2m<sup>2</sup>を目安として実施した。図-4に①、②および③の調査範囲を図化したものを示す。丸で示す個所が塩化物イオン濃度分析試験の試料採取箇所であり、ハッチングしている範囲が自然電位法の範囲である。
