# 偏土圧の条件下で掘削したトンネルの変状原因の検討

本稿では、坑口から500mの地点においてトンネル施工時に変状が生じたため、応急対策を講じ、その後、坑内および地表から各種調査を行うとともに、トンネル計測結果から変位挙動の応答性を確認し、変状原因を特定して復旧対策を実施した事例について報告する。

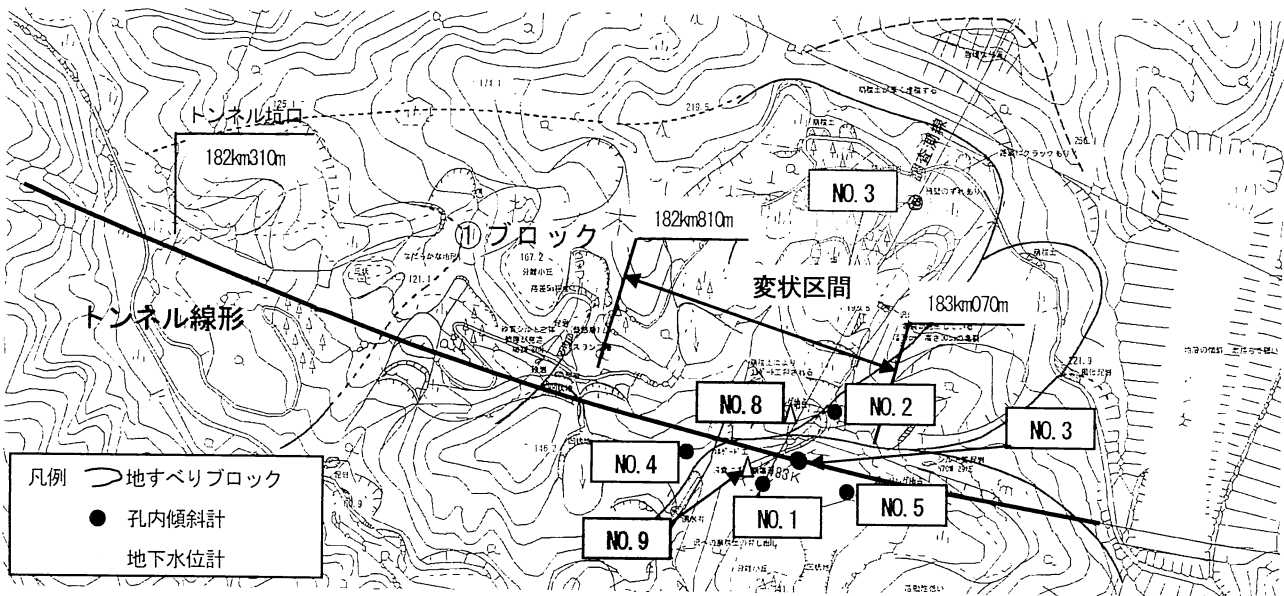
図-2 平面図<sup>1)</sup>

坑口から500m～760m区間（図-2）の掘削は、平成15年11月～平成16年2月にかけて、機械掘削方式の補助ベンチ付き全断面掘削工法により行い、掘削時の切羽は比較的安定した状態であった。しかし、平成16年2月～3月の雪解け時期に、トンネル切羽が前方5D（50m）以上に達した時点においても内空変位が増大し、吹き付けコンクリート、ロックボルトプレート、鋼製支保工の変状

地表踏査や空中写真判読の結果より、想定される地すべりブロックの主測線に対し、ボーリング4箇所(No.1～No.3, No.7)およびトンネルへの影響範囲を目的として2箇所(No.4～No.5)、また地下水位測定のために2箇所(No.8, No.9)を実施した(図-2)。ボーリング結果の概要を以下に示す。

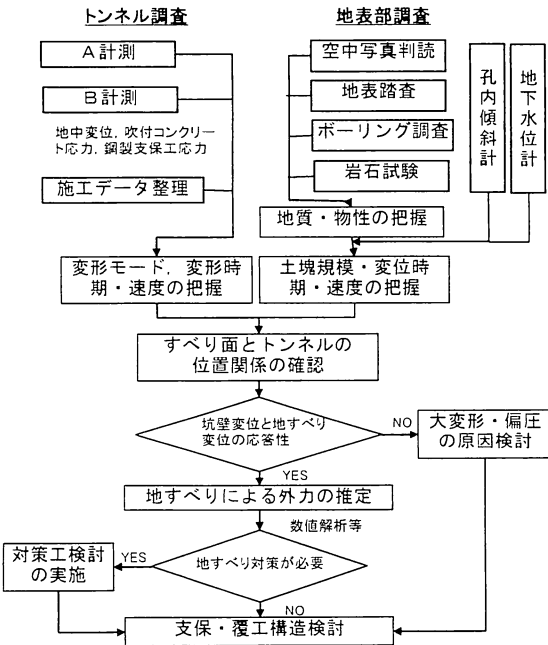
図-6 調査検討フロー

地表部調査では、地表踏査により地形確認やボーリング調査箇所を選定を行い、ボーリングコアによる弱層の確認、孔内傾斜計や地下水位計により変位時期や速度の把握を行った。トンネル調査では、内空変位、支保部材の応力や地中変位計による変形モードや変形時期の把握を行った。そして、すべり面とトンネルの位置関係の確認(図-5)や応答性を確認するため、以下の調査項目とした。また、今回の調査検討フローを図-6に示す。

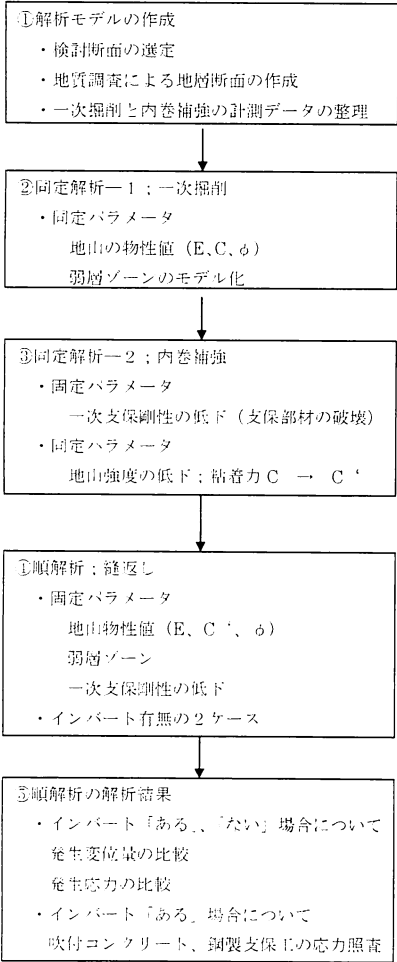
図-13 支保検討フロー

一次掘削時、内巻補強時にトンネルで発生した変形状況を基にそれぞれ同定解析1,2を行い、地山物性値を求め、順解析により縫返し（復旧時）に必要なトンネル支保構造を検討した。解析手順の検討フローを図-13に示す。なお、一次支保の破壊状態は支保剛性を低下することとした。

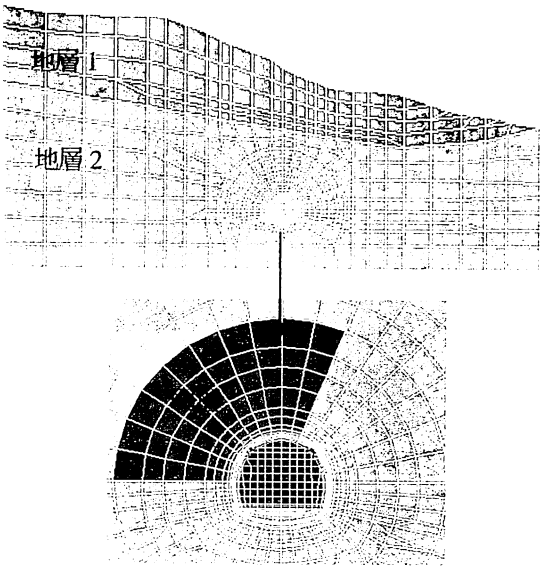
図-14 解析モデル

解析モデルは、地山の強度低下を考慮した弾塑性FEM解析を用いた（図-14）。偏土圧を再現するためにトンネル天端から左側に弱層ゾーンを設け、周辺地山の物性値より低い値とした（表-1）。

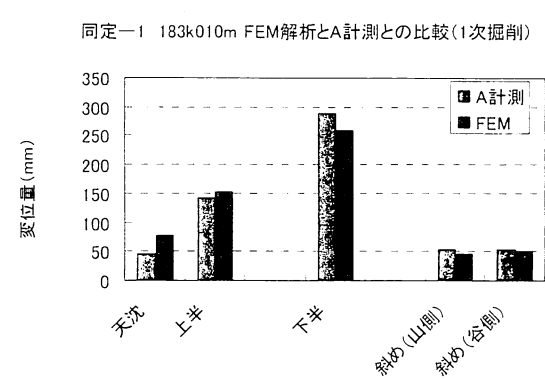
図-15 同定解析－1（一次掘削）

上記の支保検討フローにより、変状区間における一次掘削および内巻補強工のA計測データを再現（図-15）し、縫返し支保パターンの検討を行なった。縫返し支保
