# 雲仙普賢岳起源の完新世扇状堆積地山における トンネル掘削

本報は、長崎自動車道諫早ICから南島原市に至る「島原道路」(延長約50km)の一区画工事である眉山トンネルの施工概要を記述したものである。内容は、主に未固結地山を掘削対象としたトンネル掘削において施行中に発生した問題点とその対応などに焦点を当てたものであり、①現地試験による注入材の選定方法の選択、②掘削時に発生した剥落の原因とその対策、③終点側の低土被り掘削時における早期閉合による安定化対策、について示す。

This paper described the construction summary of the Mayuyama tunnel which was excavated under the alluvial fan in Holocene sediment origin of Fugendake's lava.

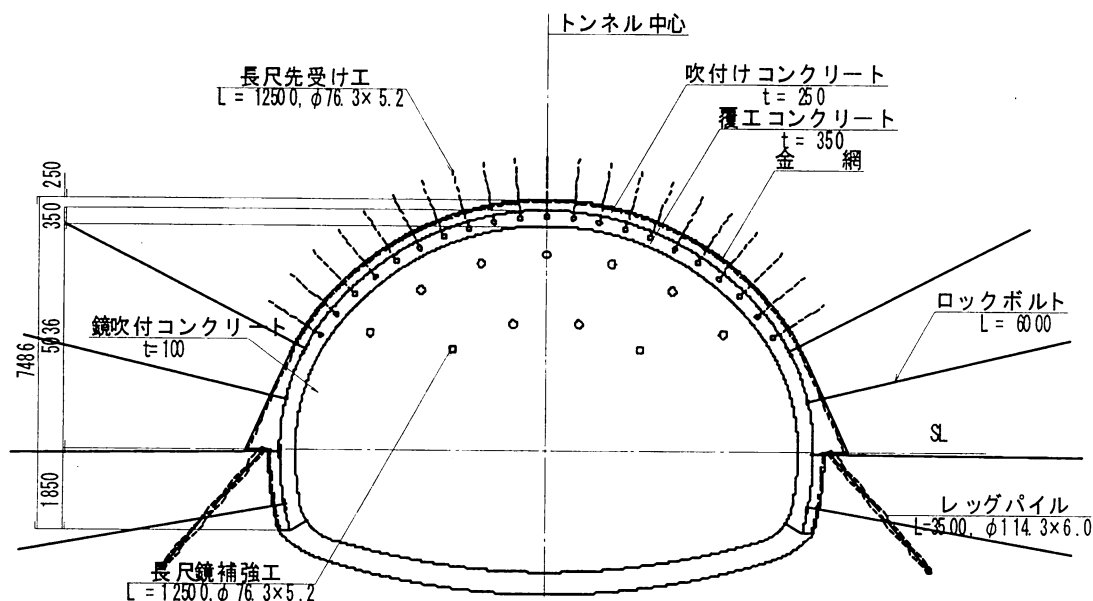
図-3 坑口部支保パターン図 (DIIIa-3)

て長尺先受け工がトンネル全線で計画されている。切羽面への補強対策として長尺鏡補強工、脚部沈下対策としてレグパイルが坑口付近で計画されている。図-3に坑口部支保パターン図を示す。

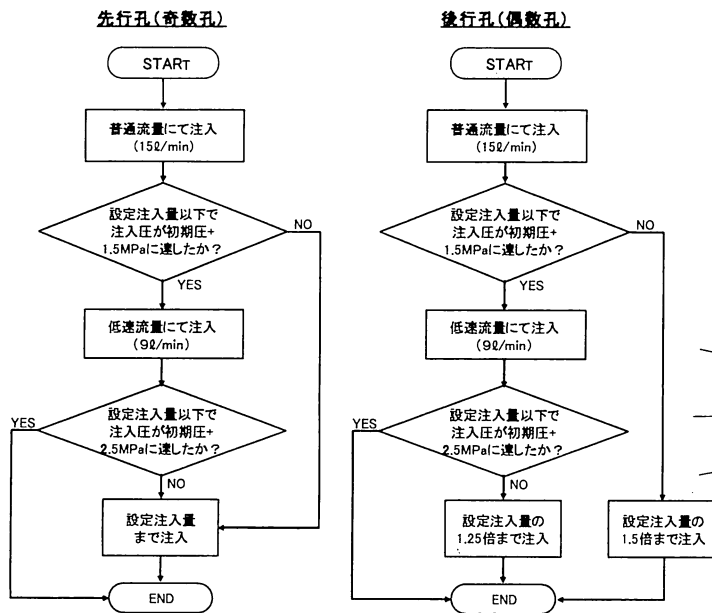
図-5 注入管理フロー

補助工法のうち長尺先受け工については、注入材がロッドの周囲に均等に拡散し、改良体を形成するとともに、形成された改良体が相互に結合していることが重要である。そのため注入量や注入圧の適切な管理が重要である。そこで、設定注入量を466ℓ/本(L=12.5m)で設定するとともに、後行孔において注入圧が初期圧+2.5MPaに達したとき、もしくは設定注入量の1.5倍に達したときで注入作業を終了することとし、特に後行孔の施工に重点をおいた管理手法とした。図-5に注入作業のフロー図を、図-6に長尺先受け工作業手順を示す。
