# 東北地方太平洋沖地震による 新幹線トンネルの被害と復旧

松沼 政明<sup>1</sup>・齋藤 貴<sup>2</sup>

2011年3月の東北地方太平洋沖地震において、東北新幹線の一部のトンネルが被害を受けた。被災トンネルのうち特に被害が大きかったのは福島トンネルと志賀トンネルである。当該地震におけるトンネルの特徴的な被害は、トンネルの一部区間における路盤部の隆起であった。復旧方法として、早期の運転再開を図るために、路盤部の空隙充填、軌道スラブの据えなおしによる応急復旧を行い、運転再開後に路盤および側壁下部へのロックボルト打設による本復旧を実施した。

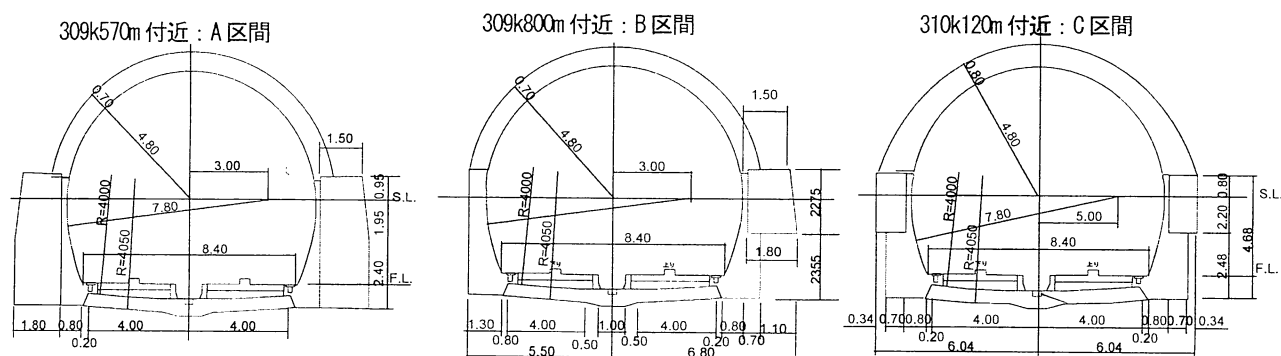
図-7 志賀トンネル断面図

志賀トンネルは、東北新幹線白石蔵王～仙台間に位置する延長3,502mのトンネルである。被害を生じた区間の代表地質は、泥岩や頁岩、凝灰岩、凝灰角礫岩などの堆積岩、および安山岩などの火成岩から構成され、火山活動等に伴う安山岩の貫入により各々の地質が複雑に組み合わせられた地質、地層構造となっている。掘削工法は、側壁導坑先進上部半断面工法のほか、2段サイロットやスプリングサイロット工法が用いられ、支保工はH200、

ctc0.9、1.0m、覆工厚は、50、70、80cm、インバート構造であり、1976年（昭和51年）3月に竣工した。なお、震央からの距離は117kmである。図-6に志賀トンネルの地質縦断面図および被災箇所位置図を、図-7に志賀トンネルのトンネル断面図を示す。

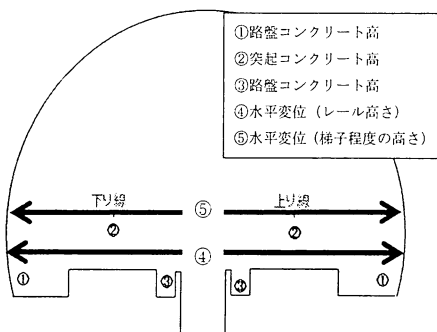
図-17 断面計測位置図

測定位置は福島トンネルが、242k342m、402m、437m、447m、482m、507mの6断面であり、志賀トンネルが、309k500m、570m、750m、810m、960m、310k120m、200mの7断面である。測定項目は、トンネル内空変位、路盤コンクリート水準測量の2項目である（図-17）。測定頻度は、運転再開まで2回/週とし、運転再開後は、1回/週の測定を2回/月程度、1回/月程度と測定頻度を減らしていくこととした。
