# 平成24年7月九州北部豪雨により被災した トンネルの変状発生メカニズム

JR九州管内の坂の上トンネルにおいて、2012(平成24)年7月の豪雨により、延長約50mにわたりトンネルが崩落する甚大な災害が発生した。そこで、崩落のメカニズムについて検討を行ったので、ここに報告する。崩落メカニズムは、以下のような過程で発生したと考える。

## OUTBREAK MECHANISM OF THE TUNNEL WHICH COLLAPSED BY NORTH KYUSHU TORRENTIAL RAIN IN JULY, 2012

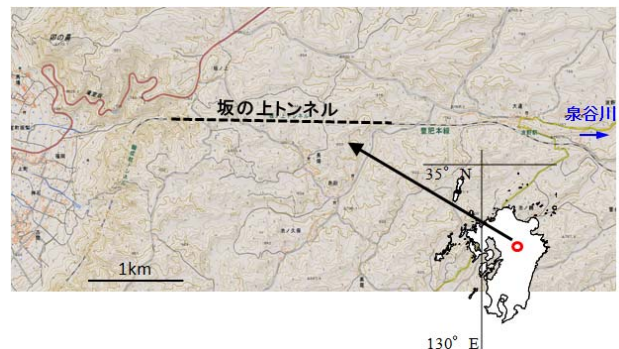
図-2.1 坂の上トンネルの位置および周辺の地形<sup>2)</sup>

坑口が位置し、この間を25‰の上り勾配で通過している。一般に火砕流台地には下刻が進んだ河川が平行に発達することが多い。坂の上トンネル大分方坑口の東方には泉谷川による下刻が認められるが、坂の上トンネル付近にはその下刻は及んでおらず、浅い谷が見られる程度である。(図-2.1)

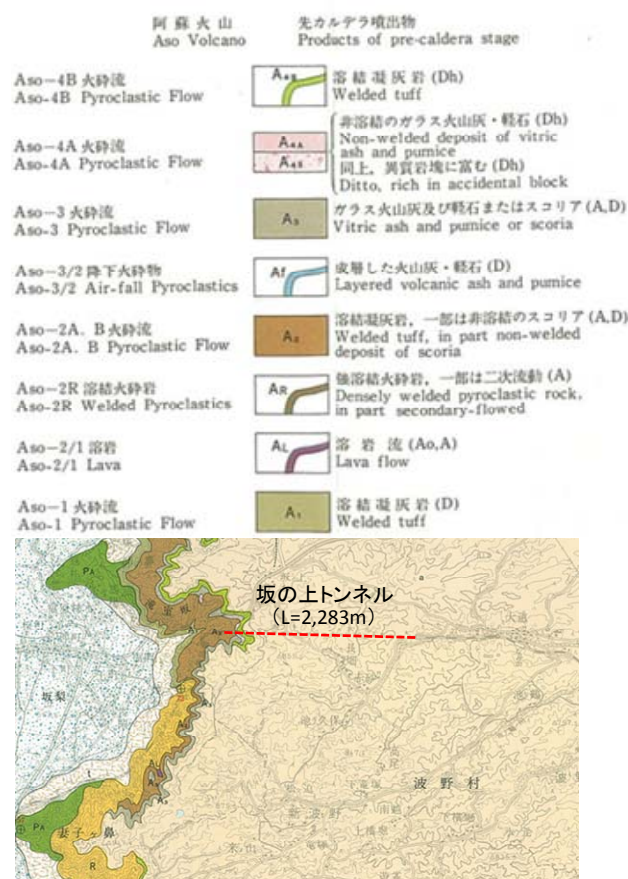
図-2.2 坂の上トンネル周辺の地質<sup>③</sup>

既往の地質図（地質調査所(1985), 阿蘇火山地質図, 図-2.2）によれば, 坂の上トンネルが位置する阿蘇外輪山は, 阿蘇カルデラを形成した4回の噴火の際の噴出物およびそれらの基盤をなす火山岩類（図-2.2中のPA(輝石安山岩溶岩), R(黒雲母流紋岩)など）からなる。坂の上トンネル付近には下位から順に,

坂の上トンネルの熊本方坑口にはAso-2A.B火砕流堆積物が分布し, その上位にAso-3火砕流堆積物, Aso-4A A4b（異質岩塊に富む非溶結の火山灰・軽石）, Aso-4B火砕流堆積物が分布している。同トンネル大分方坑口が位置する火砕流台地では, 降下火山灰が阿蘇カルデラを形成した噴出物を覆っている。

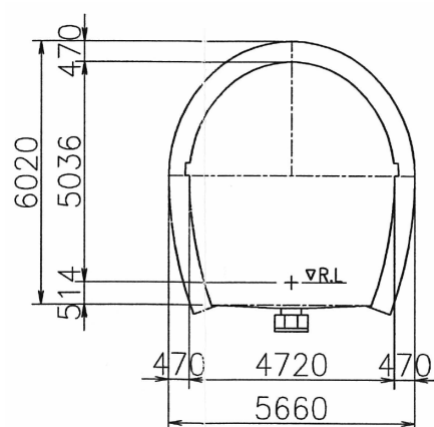
図-2.3 トンネル断面の設計図

坂の上トンネルは JR 九州豊肥本線宮地一波野間にある単線非電化の延長 2 283m のトンネルで, しゅん功は1928 年である。線形は直線で, 勾配は起点から終点に向かって 25‰の上り片勾配である。トンネル断面の設計図を図-2.3 に示す。軌道はバラスト軌道であり, マクラギは木製, りょう盤や均しコンクリートは打設されていない。トンネルの崩落区間の材質は, アーチ部がコンクリートブロック, 側壁は場所打ちコンクリートで, 土被りは10m~20m程度であった。

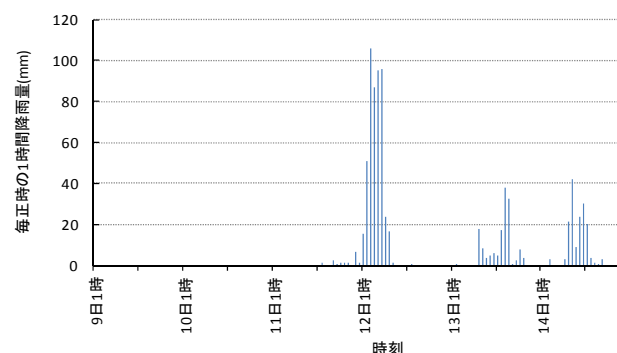
図-3.1 被災前後の毎正時の時間降雨量（アメダス阿蘇乙姫）

被災前後の降雨量（気象庁、アメダス「阿蘇乙姫」，坂の上トンネルから東に約 10km の位置）を図-3.1 に示す。6 月には 200mm/日（24 日）を超えるなど，比較的多量の降雨を観測しているが，被災直前の 7 月 8 日～10 日に掛けては，降雨量は観測されていない。

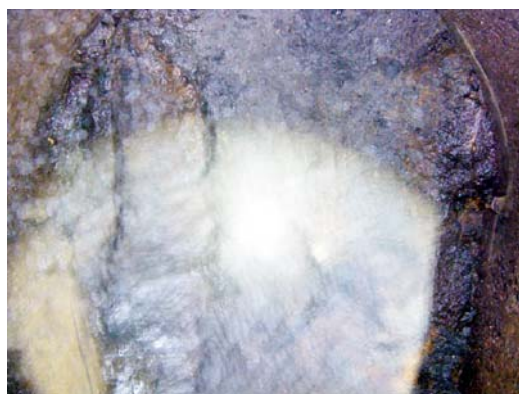
図-4.1 熊本方坑口付近の待避所の露岩

熊本方坑口付近の待避所の妻部は素掘りで施工されており、比較的堅硬な溶結凝灰岩が認められた（図-4.1）。既往の地質図幅に示される地質の分布から、この溶結凝灰岩は Aso-2A.B の溶結凝灰岩に相当すると考えられる。

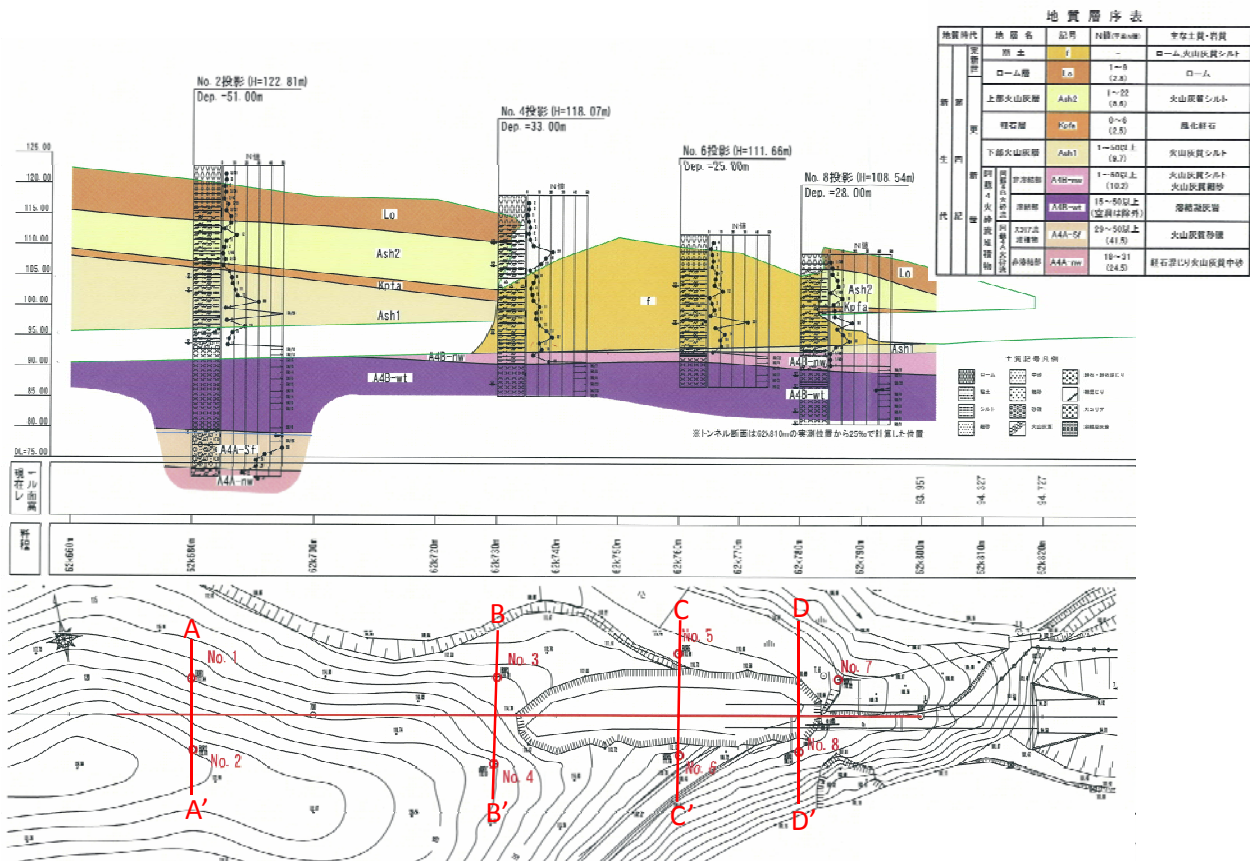
図-4.8 地質縦断面図およびボーリング調査位置

災害後にトンネル崩落箇所を中心としたボーリング調査他の地質調査が実施された（図-4.8、図-4.9）。調査により確認された範囲の地質は下位より Aso-4A の非溶結凝灰岩（地質調査報告書中の A4A-nw）、同スコリア流堆積物（径 2～5cm の火山礫や軽石、スコリアを主体とし、細粒砂がそれらの間を充填する：同 A4A-Sf）、Aso-4B の溶結凝灰岩（硬質な塊状岩盤：同 A4B-wt）、同非溶結凝灰岩（同 A4B-nw）であり、これらは全体として東側に緩く傾斜している。さらに、これらの地層の上位に降下火山灰（同 Ash1, Kpfa, Ash2）が分布する。

災害後に実施された調査ボーリング No.2 において、孔内水位が深度 43.83m で確認された（図-4.9 参照）。この水位は坂の上トンネルの F.L.より約 12m 低い位置にあたる。なお、他のボーリングでは水位は確認されなかったが、これは孔底標高が No.2 より高い位置にあるためと考えられる。この調査ボーリング No.2 孔で確認された水位は、阿蘇 4A 火砕流堆積物中のスコリア流堆積物と記載された地層中にある。

ーリングで確認された地下水位が大分方坑口付近でトンネルより下方に確認されていることから、トンネル坑内湧水量は地下水面の上昇量、つまり降雨量の影響を受けやすいと考えられる。
