# 小竹向原・千川間連絡線設置工事における シールドトンネルの施工に関する報告

東京地下鉄株式会社では、有楽町線、副都心線における安定輸送確保を目的として、小竹向原と千川の駅間にて平面交差を解消する新たな運行経路を2本配線する連絡線設置工事を実施している。トンネル部では複合円形断面の単線シールドトンネルを採用したが、その断面形状特性よりスプリング部のセグメントに曲げモーメントの影響が大きく表れ、上り線施工時にはヘアクラックの発生が見られた。本稿は、上り線の実績を踏まえた下り線施工時の対策とその実績について比較検討結果を報告するものである。

## A REPORT OF THE SHIELD TUNNEL CONSTRUCTION IN THE NEW BYPASS LINE BETWEEN KOTAKEMUKAIHARA AND SENKAWA ON THE YURAKUCHO LINE

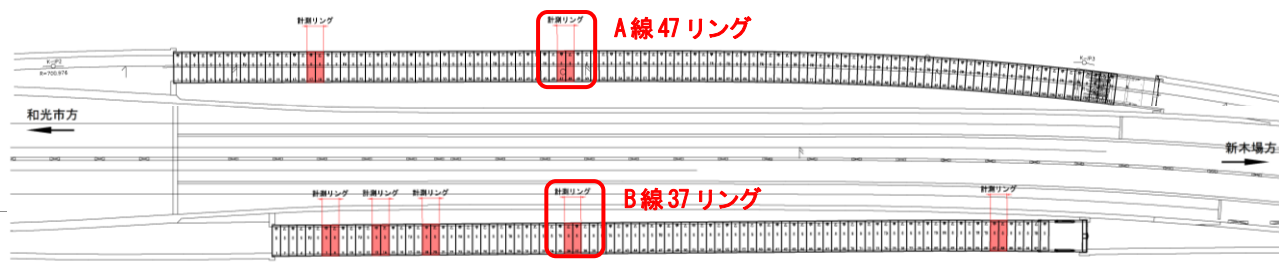
図-7 掘進管理用計測セグメント位置図

本工事では、A線113リングのうち4リングおよびB線93リング中10リングに計測機器を設置し、掘進中の挙動計測を行った。図-7に計測機器を設置した計測セグメント位置図を示す。計測機器として土圧計、水圧計、ひずみゲージ、および熱電対（温度計）を使用した。本稿では、縦断的にも既設構築との平面的位置もA線とB線でほぼ同位置となるA線47リングおよびB線37リングを比較する。A線47リングの挙動計測結果による断面力図を図-8に、曲げモーメントの経時変化を図-9に示す。また、設計計算値を図-10に示す。B線37リングについても同様に、挙動計測結果による断面力図を図-11に、曲げモーメントの経時変化を図-12に、設計計算値を図-13に示す。設計計算値については、A線B線ともに外荷重として土水圧を考慮しているが、テールブラシ圧、裏込め注入圧等の施工時荷重は考慮していない。まず、収束時の曲げモーメントについて比較すると、A線47リングのC型セグメントでは約150kNmに対し、B線37リングでは約120kNmと低く抑えることができた。次に、施工時荷重が大きくかかり始めるテールブラシ進入時から裏込め完了時までの曲げモーメントの増加分について、A線47リ

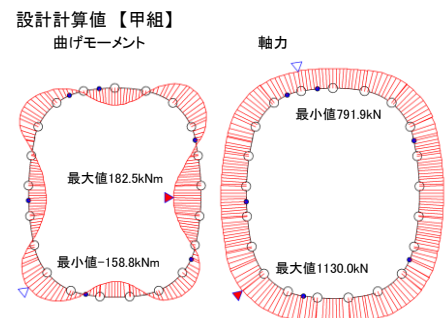
図-10 A線47リング設計計算値

ングが約85kNmであるのに比べ、B線37リングでは約30kNmと半分以下となった。A線における設計計算値での曲げモーメントの最大値は182.5kNmであるが、裏込め注入が完了し、曲げモーメントが収束するまでに設計最大値に近い値を示していることがわかる。なお、A線での計測セグメント4リングのうち、47リング以外は設計最大値を超える曲げモーメントの値を計測している。これに対してB線では、設計計算値における曲げモーメントの最大値は181.9kNmであるが、A線と比較して低い値で推移しているのがわかる。また、B線施工時の路面沈下量としては、A線施工時と同等で最大4mmの沈下が見られたが、過度な変状は発生しなかった。
