# 高速道路トンネル覆工の調査および補強対策

長崎自動車道日岳トンネルは，過去に覆工背面空洞注入工，導水工や部分的な落対策工などの補修工が鋭意行われていた．しかし，トンネル覆工表面画像を用いたひび割れ抽出，図化および近接目視点検結果（以下，「詳細点検結果」という）により健全度評価を実施した結果，大規模修繕が必要と判断された．そこで，詳細点検結果に基づいて変状原因を仮定して各種調査を行い，これらの結果から変状原因を推定して覆工補強工法の選定および設計を実施した．

## INVESTIGATION AND REINFORCEMENT FOR HIGHWAY TUNNEL LINING

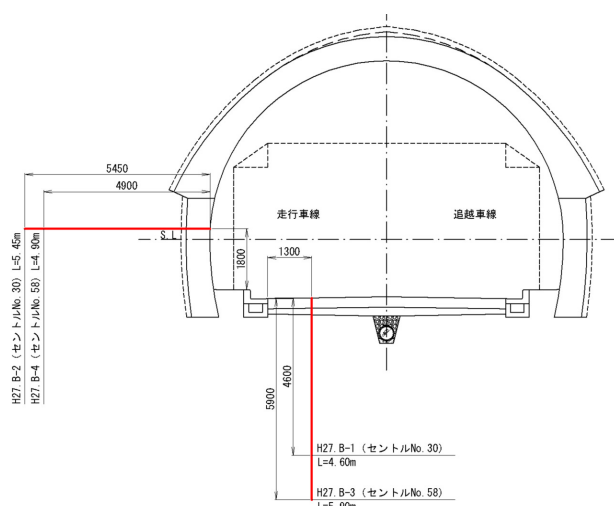
図-10 調査ボーリング削孔位置

ひび割れ区間において、図-10に示す位置に、地層に粘土鉱物が含まれるか、また膨潤性の地質であるかを確認することを目的として調査ボーリングを実施した。

写真-4, 写真-5に調査ボーリングコアの写真を示す。コアは棒状であり未固結部分は存在しなかった。また、風化しやすい岩といわれる凝灰岩を確認した。
