# 豆板に樹脂を注入して補修する工法の トンネル覆工への適用

コンクリート構造物に残された豆板は、豆板を取り除いて断面修復する方法が一般的である。しかし、この方法では健全なコンクリート部と補修部の間に連続的な補修境界面が生じ、構造上の耐久性や安全性、使用性に影響を与える恐れがある。これらの課題を解決するため豆板をはつり取らず、空隙に樹脂を充填することで将来的な剥離剥落要因を内在させず、健全部のコンクリートと同等以上の性能に回復させることができる豆板注入補修工法を開発した。今回、豆板注入補修工を供用中のトンネル覆工コンクリートに適用するにあたり時間的、空間的に余裕のない環境で施工しなければならないことや、比較的規模の大きい豆板の補修を行う必要があるなど、従来の豆板注入補修工法では対応が難しい問題があったことから工法改良を行ったので報告する。

## APPLICATION OF TUNNEL LINING FOR CONSTRUCTION METHOD TO REPAIR RESIN BY INJECTING RESIN INTO HONEYCOMBING

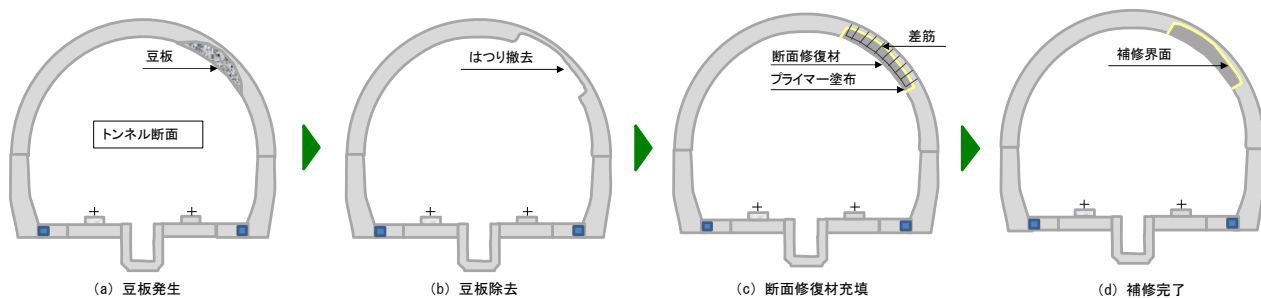
図-1 従来補修工法の補修手順の例

工法による豆板の補修は図-1 (b) に示すように、まず豆板背後の健全部が確認できるまでコンクリートブレーカー等により豆板を完全に取り除く。次に図-1 (c) に示すように、コンクリート健全部と補修部界面の接着強度を確保するため、健全部のコンクリート表面にプライマー（接着剤）を塗布したり、断面修復の規模が大きい場合はアンカーボルトを打設しラス網や鉄筋を設置するなどして、豆板を取り除いた部分に型枠を組み立てて断面修復材を充填する。断面修復材硬化後、型枠を取り外して補修が完了する。

従来補修工法の問題点として図-1 (b) に示すように、規模の大きな豆板を取り除くため、トンネル覆工が極端に薄くなる場合にトンネルの安定性が確保できなくなる恐れがあること。図-1 (d) に示すように、豆板を取り除いた後の健全部と補修部の間に連続的な界面が生じるため、適切な補修がなされなかった場合、将来的に剥離剥落の原因になることが挙げられる。

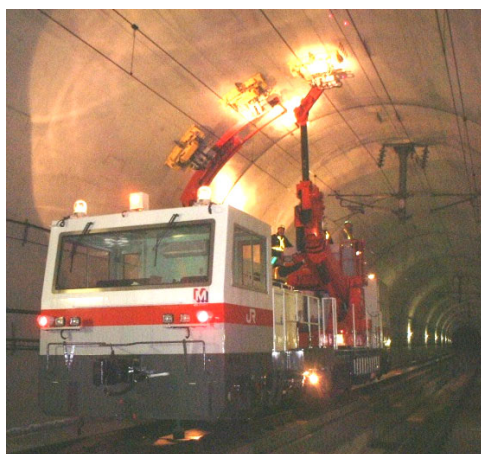
図-4 CLIC 計測状況

試験施工は在来工法で建設された新幹線トンネルで実施することとした。1次調査として試験施工箇所を選定するためCLIC<sup>14)</sup>による覆工調査を実施した。計測状況写真を図-4に示す。CLICとはトンネル覆工検査車の略称であり、電磁波レーダを用いることで非破壊で覆工コンクリート内部の状態を確認できる検査車両である。レーダーは送受信アンテナ各16個を組み合わせて覆工内部を3次元表示することが可能であり探査深度は約40cmである。レーダー概念図を図-5に示す。CLICは専用解析プログラムを用いてコンクリート内部を立体的に表示・記録することができる。解析結果例を図-6に示す。CLIC計測結果をもとに内部に豆板のある箇所を抽出した。試験施工箇所は覆工表面に豆板がなく、内部に豆板が存在していて、比較的大きなものをとした。抽出した豆板の分布範囲を図-7に示す。
