# 塩害により劣化したRCセグメントの鉄筋残存量および健全性の将来予測

塩害により主鉄筋などの鋼材が腐食したシールドトンネルのRCセグメントに対し、補修や補強対策の検討を実施するには、現状の主鉄筋の腐食状態の把握と将来の腐食進行予測が不可欠である。そのため、鋼材をはつり出し、その腐食量により現状の代表的な腐食量を評価するが、今回調査を実施したトンネルでは、主鉄筋の消失が確認された。また、当該トンネルは過去に補修工事を実施していたが、塩害により再劣化した事例でもある。

## THE REPORT ON THE EVALUATION OF STEEL BARS RE-CORRODED BY SALT DAMAGE

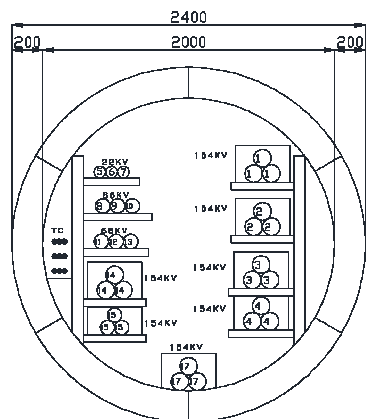
図-2 トンネル断面図 (2016年)

断面図は図-2に示すとおりであり、内径2,000mmのトンネル内に、154kVの地中送電ケーブル7回線その他、多数のケーブルを収容している。セグメント諸元は幅800mm、厚さ200mm、分割数6、リング継手数12の鉄筋コンクリート製セグメントである。

図-2に示すとおり、トンネル内部には多数の地中送電ケーブルを収容しているため、調査箇所は調査可能な天端に限定された。また、過去の補修工事における断面修復材の使用区間ごとの調査を行い、これらの違いによる劣化の進行程度を比較することとした。

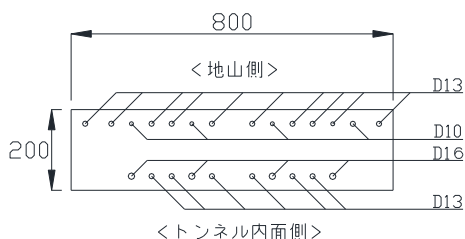
図-3 セグメント主断面図

セグメント主断面は図-3に示すように、主鉄筋がトンネル内面側でD16×4本とD13×6本の合計10本、地山側でD13×10本とD10×4本の合計14本となっている。配力筋にはD10が使用されており、設計かぶりは配力筋が18.5mm、主鉄筋が28.5mmである。

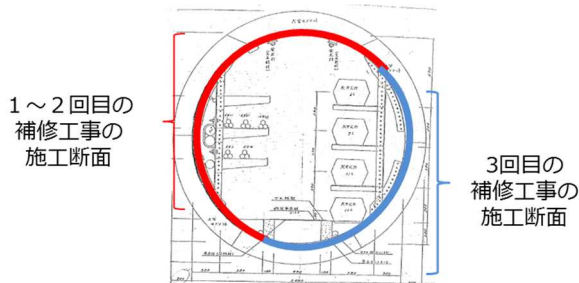
図-6 トンネル断面図 (1984年)

この結果を踏まえ、1986年より躯体補修工事を実施した。補修工事は図-5に示すように3回に分けて実施しており、1回目は起点側人孔から102.7mの範囲、2回目は終点側人孔から183.1mの範囲、3回目は全線に亘って実施している。当時のトンネル内部のケーブル配置は図-6のとおりであり、1回目と2回目の補修工事はケーブルの少ない片側半面を行い、2回目の補修工事完了後にケーブルを反対側に移設し、その後3回目の補修工事を実施した。

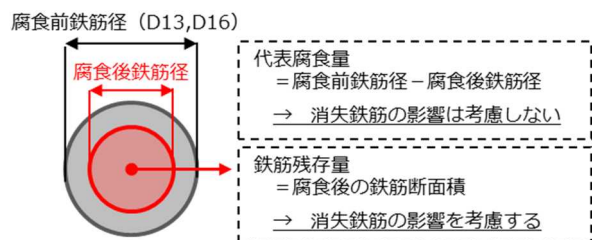
図-10 主鉄筋の腐食モデル

代表腐食量の評価結果より、2016年時点におけるセグメント主鉄筋量を算出する。図-10に示すように、鉄筋腐食による減肉は半径方向に一樣に生じるものと仮定し、代表腐食量から算出した腐食後の鉄筋径を求め、腐食後の断面積を残存鉄筋量として算出する。また、検討断面における鉄筋残存量の総和を主鉄筋量とする。
