# 急崖地形のトンネル坑口部における 法面保護工の施工実績

（仮称）静浦1号トンネル（以降、本トンネル）は，国道414号静浦バイパスの一部として，沼津市下香貫地区と大平地区を結ぶ全長1,177mの道路トンネルである．本トンネルの到達側坑口である大平地区は，かつて石材を採取した跡地であり，急崖法面（鉛直から70°の勾配）が高さ約50m、幅40mにわたり連続する（写真-1）．当初は切土法面整形を行う計画であったが，施工に先立ち伐採を行ったところ，多数の亀裂、岩塊崩落の痕跡を確認した．そのため，法面整形を行わずに不安定岩塊は極力除去しながらも現状地山を生かした施工および岩塊崩落の可能性を考慮した安全な施工が求められた．

## Construction Records of Slope Protection Above Tunnel Portal in Steep Cliff

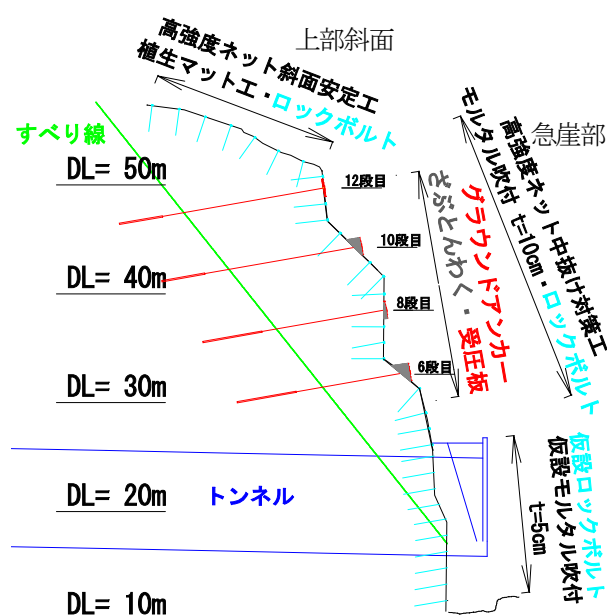
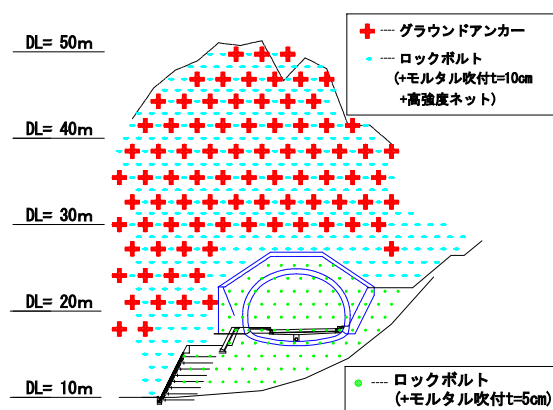
図-2 工種概要

法面工の施工フローを図-1に示す。人力による切土法面整形を行わず、現況斜面のまま、浮石・不安定岩塊の撤去(人力掘削250m³)と斜面安定対策を行う。工種について、図-2に示すように大規模なすべり対策として、トンネル方向にグラウンドアンカーを3mピッチで施工する。地山形状が複雑なため、調整台座(以降、ざぶとんわく)をモルタル吹付により設置するが、調整厚さが過大となる場合は地山を切り込んで対策する。また、アンカー間の小規模崩壊の抑止として、中抜け対策工(モルタル吹付→ロックボルト→高強度ネット)を行う。施工順序は、中抜け対策工完了後、グラウンドアンカーの施工へと移る。施工数量を下記に示す。
