# 現用の通信用シールドトンネルの 一次覆工減肉量調査結果

# THE SURVEYS OF DETERIORATION OF PRIMARY LINING OF COMMUNICATION SHIELD TUNNELS

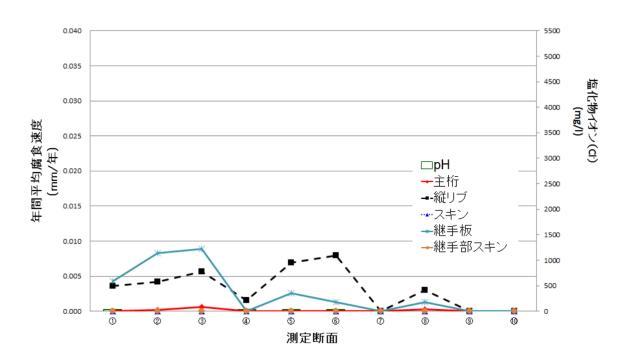
図-15 Cトンネルの測定断面ごとの各部材の年間平均腐食速 度および漏水の塩化物イオン濃度

図-13~図-16からわかるように, Bトンネルの漏水 からのみ高い塩化物イオン濃度が検出された.特に, B トンネルの測定断面 12 において漏水の塩化物イオン濃 度は最大の 5000 mg/l を示し,これは海水の約4分の1 の濃度であり,コンクリート中の鉄筋の標準的な腐食 発生塩化物イオン濃度が 2.2 kg/m<sup>3</sup> である<sup>2)</sup> ことを考 慮すると,非常に高い濃度である.従って,Bトンネル の環境条件は鋼製セグメントが劣化を促進する環境と なっていることがわかる.このことは,小節(1)の目視 結果において B トンネルが他の 3 トンネルに比較して 劣化が進行していたことおよび,小節(2) においてスキ ンプレート部からやセグメント継手部からの漏水が多 かった点と符合する.

実際,図-13~図-16からわかるように,Bトンネル の各部材の年間平均腐食速度は他の3トンネルに比較 して速い傾向にある.ただし,図-14における主桁およ び継手版において最大の年間平均腐食速度となってい るのは測定断面14であり,最大の塩化物イオン濃度で あった測定断面12とは一致しなかった.

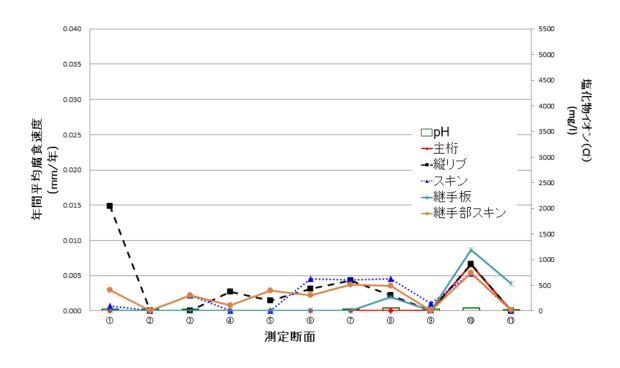
図-16 Dトンネルの測定断面ごとの各部材の年間平均腐食速 度および漏水の塩化物イオン濃度
