# シールドトンネル一次覆工の劣化調査結果の報告

通信用シールドトンネルは通常，鋼製セグメントの一次覆工に二次覆工が施され且つ高深度に埋設されているため，一次覆工の劣化状況については正確な状況把握ができず，適切な維持管理が課題となっている．そこで一次覆工の内側を露出させた区間を対象とし，一次覆工の劣化状況について調査を行った．その結果，一次覆工の減肉速度は非常に小さいことを確認した．

## THE SURVEYS OF DETERIORATION OF PRIMARY LINING OF SHIELD TUNNELS

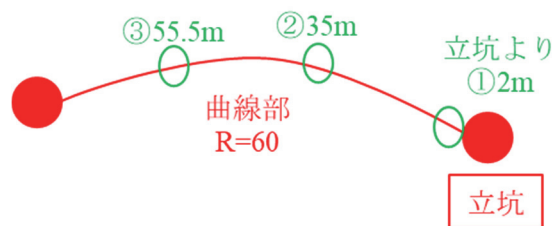
図-3 Aトンネルの断面測定箇所

腐食度の確認を行うため、一次覆工の肉厚測定を行った。測定箇所の表面を研磨し、超音波測定機により主桁・縦リブ・スキンプレート・継手板の測定を立坑より2m、35m、55.5mの3断面について行った（図-3）。主桁（外・中・内）・縦リブ・スキンプレートについては1断面あたり10測点で実施し、1測点あたり10回測定、合計各300データを測定した。セグメント同士をつなぐ継手板（外・内）については6セグメントで1リングが組み立てられていたので、1断面あたり6測点を計測し、1測点あたり10回測定、一部測定不可な箇所を除き合計各170データの測定を実施した（図-4）（図-5）。
