# POF センサーを用いた地下鉄構造物の モニタリングに関する研究

経年劣化が予想される地下鉄構造物に対して効果的な維持・保守作業を行うためには、コンクリート構造物が有する亀裂からの漏水状態を的確に把握することが不可欠である。過去の研究から、プラスチック製光ファイバーセンサーを用いた漏水検知が有効であることが確かめられた。しかし、長期的な計測によるデータの変動傾向に漏水挙動だけでは説明できない部分があることが判明したため、その原因について調査した。その結果、漏水に伴う析出物の蓄積や、プラスチック製光ファイバーセンサーを製作した際の初期機能喪失などが要因となって計測データに影響が出ていたことが判明した。

## STUDY ON MONITORING OF SUBWAY STRUCTURES USING POF SENSOR

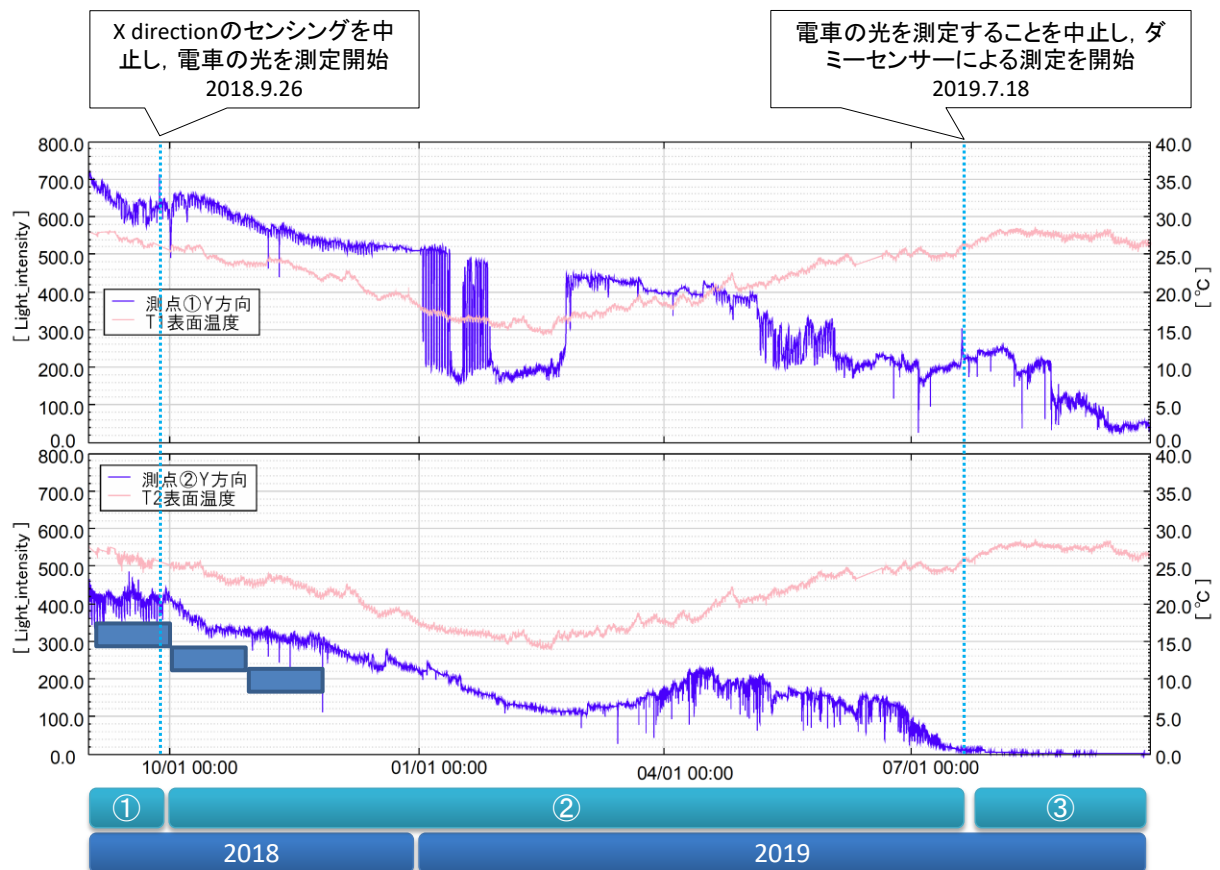
図-14 2018 年 8 月から 2019 年 9 月までの計測結果

| 知見 | 内容 |
|---|---|
| 2 | 測点 1 では、2018 年 12 月までは漏水の程度は小さく、2019 年 1 月になると漏水の頻度が急激に高くなった。また、2019 年 2 月には漏水挙動を示す線がずっと下がったままになっており、RR センサーの先端が濡れっぱなし、すなわち漏水現象が連続的に生じていた可能性が確認された。 |
| 3 | 測点 1 では、2019 年 3、4、5 月には漏水現象は一旦落ち着き、2019 年 6 月以降には再び、漏水が多くなっていることが伺える。このように、もっとも気温が低くなった時期（コンクリートのクラック幅が大きくなる時期）と、降雨が多い時期に漏水が多く発生している現象はこれまでの経験とほぼ一致していた。 |
| 4 | 2019 年 5 月ごろまでは、両測点のグラフにおいて RR センサー捕らえた光強度のベースラインと、その場所で記録された温度のベースラインの全体的な形状が類似していることから、長期的データ変動の要因が温度変化（気温、もしくは漏水そのものの温度）に関係しているものと考えられる。 |
| 6 | 測点 1 では時間の経過とともに光強度の変動（全体的な低下傾向）が見られ、測点 2 では 2019 年 7 月ごろから急激な光強度の低下が見られた。 |

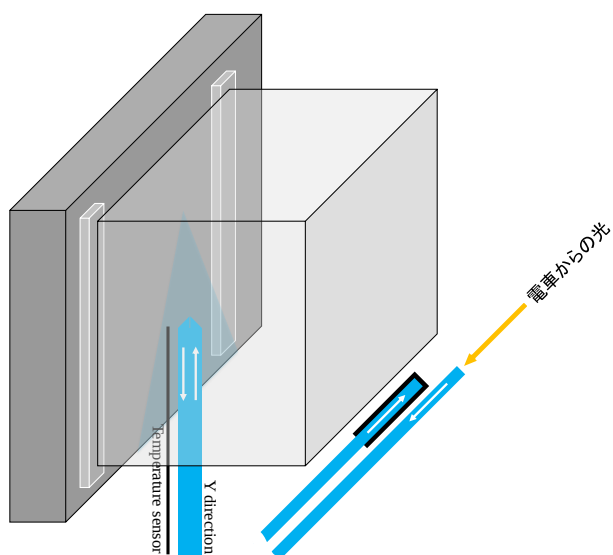
図-15 X direction の RR センサーを取り外した状態  
(モニタリング様式②)

表-1 の知見 1 によって、漏水現象を記録するには Y direction の RR センサーだけで充分であることが確認できたため、2018 年 9 月 26 日にそれぞれの測点において、壁に垂直な方向 (X 方向) に設置した RR センサーを取り外し、その POF の 1 本を通過する電車の方向に向け、電車通過のタイミングを光で確認することにした。残った POF には光専用データロガーから光が供給されていたが、それは使用せず黒いキャップをかぶせて (図-15 参照) これをモニタリング様式②として計測を続けた。この作業を行うためにボックスを外した際の様子が図-16 である。この段階では測点付近の析出物付着は少なく、計測に影響を及ぼす段階ではないことがわかる。図-17 は、作業が完了し X direction に使われていた POF の 1 本が通過する電車の光を記録する方向に向けられていることを示している。この電車通過記録<sup>5)</sup>は漏水メカニズムの解明に直接的に関与はしなかったが、計測データが非常に短い時間間隔で上下した際、それが通過する電車による計測誤差に関係するか否かを判定する際に有効利用した。

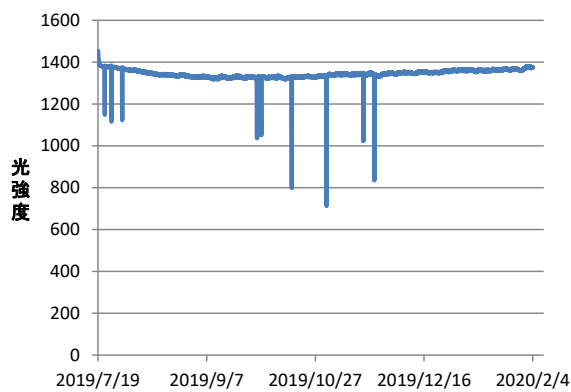
図-21 測点1のダミーセンサーの計測結果

2019年7月から2020年2月までの期間にダミーセンサーが記録したデータを図-21、図-22に示す。測点1、測点2のそれぞれのダミーセンサーの光強度の変化は気温（図-14のピンクの線）の変化に対してほとんど相関がないことが分かる。特定の時刻における光強度の低下はダミーセンサーだけでなく、漏水を検知するRRセンサーにも発生しており、この原因はデータロガーや電源系統に原因があると思われる。このことから、RRセンサーが捉えた季節的なデータの変動はPOFが設置されていた計測経路（約25m）における気温変化に影響されたものではないことが分かる。

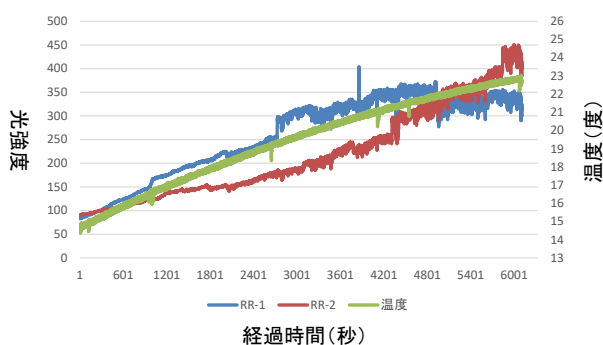
図-24 光強度と水温の関係

計測結果を図-24に示す。この図からも確認できるように、RRセンサーによって記録された光強度は水の温度と明確な相関があり、図-14で認められた光強度の季節変動は漏水の水温を直接反映したものであると評価できる。
