地すべり被害を受けた道路トンネルへの On-Site Visualization 技術を活用した動態監視

DINAMIC MONITOORING WITH ON-SITE VISUALIZATION TECHNOLOGY FOR THE DAMAGED ROAD TUNNEL BY LANDSLIDE

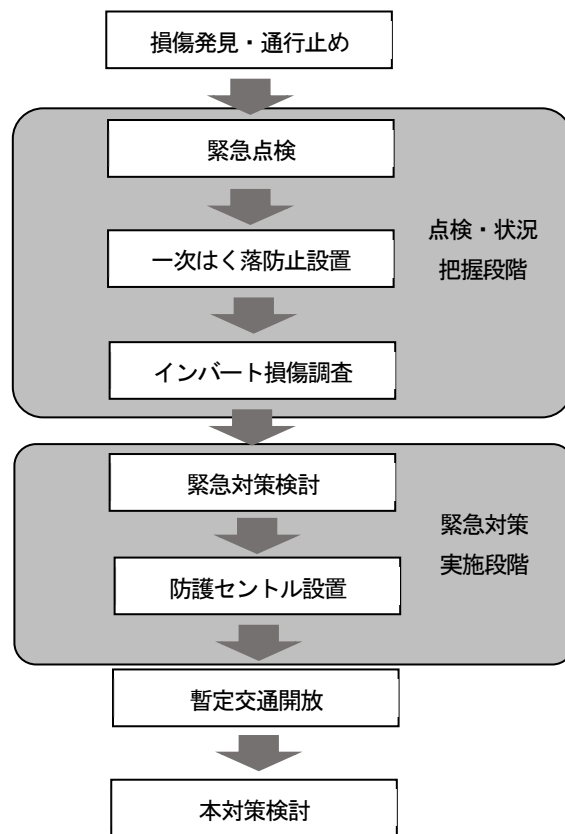
図-5 暫定交通開放までの対策フロー

委員会の助言を得て、抜本対策までのトンネル損傷区間の対応を検討した。本路線の重要性に鑑み、坑口上部の斜面については、原因究明および対策工の検討を引き続き実施しつつ、トンネルについては道路利用者の安全性が確保できるだけの措置を速やかに実施し交通開放する方針が決定され、図-5 の手順により損傷状況の把握と緊急対策を実施することとなった。

トンネルの損傷原因が坑口上部の地すべり挙動によるものであることは想像されたが、変動が収束していることは初期には確認できず、原因も明確ではなかったため降雨や地震によりトンネルに新たな損傷が生じる危険性があった。さらに覆工、路面の損傷と同様、インバートも損傷していることが予想され、試掘により確認する必要がある。掘削による断面内荷重の変化により損傷ブロックが落下する危険性もあることから、まずFRPネットと押さえ金具により一次はく落防止を設置し（図-6）、その後、調査および計測監視を並行しつつインバートの損傷状況を確認することとした。また、トンネル坑内および坑外から水抜きボーリングを実施し、上部斜面の地下水位を低下させることとした。

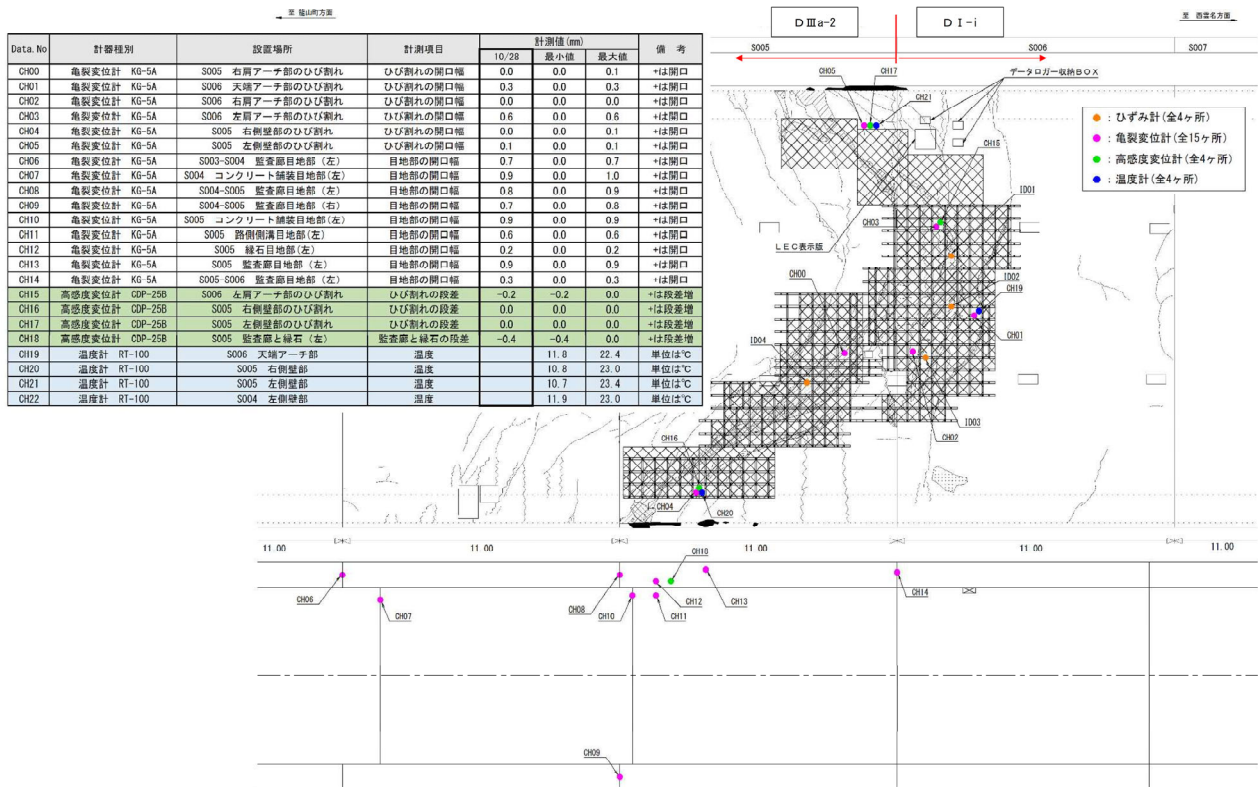
図-7 計測機器配置図

これらのうち、落下の危険性ある覆工ブロックの挙動は、変位とともに一次はく落防止のFRPネットを定着させる鋼材の応力をひずみ計により観測するとした。これは、かみ合いにより落下を免れている覆工ブロックが変位の進展により脱落した際に鋼材に発生するひずみを検知しようとするもので、本計測の目的である損傷部下での作業安全性を確保する目的に沿うものとなっている。

これらの計測データは地表面の地すべり観測のデータとともに管理事務所に送信され、監視システムにより異常値が検出された場合にはアラート発信する構成とした。

また、できるだけ早くインバートの試掘により損傷状況確認を行うこと、管理事務所を介することなく即時性のあるアラートを行うことを目的に、鋼材ひずみ計の観測データをOn-Site Visualization技術による光るデータコンバータに取り込み状況を可視化することとした。
