トンネル覆工コンクリートの 施工時のPDCAによる品質向上効果の報告

河津トンネル小鍋地区工事は、国土交通省中部地方整備局発注の2車線道路トンネル新設工事であり、全長1,884mの河津トンネルのうち小鍋地区側の約500mを施工する。本工事は国土交通省中部地方整備局のトンネル覆工コンクリートの品質確保対策の試行工事に選定され、品質確保を目的として活動している土木学会コンクリート356委員会の指導のもと、施工時の覆工コンクリートに発生する不具合の抑制と表層品質向上を目的とした施工状況確認と改善措置の実施に取り組んだ。「施工状況把握チェックシート」及び「表層目視評価シート」を活用し、コンクリート表層の品質を評価し、その都度、施工の改善事項をまとめて次の施工に反映した。コンクリートのスランプ、打込み・締固め方法、養生方法等に工夫を講じ、「剥離」, 「気泡」, 「水はしり・砂すじ」, 「色むら, 打重ね線」の改善効果を確認できた。

REPORT ON QUALITY IMPROVING EFFECT DUE TO PDCA DURING CONSTRUCTION OF TUNNEL LINING CONCRETE

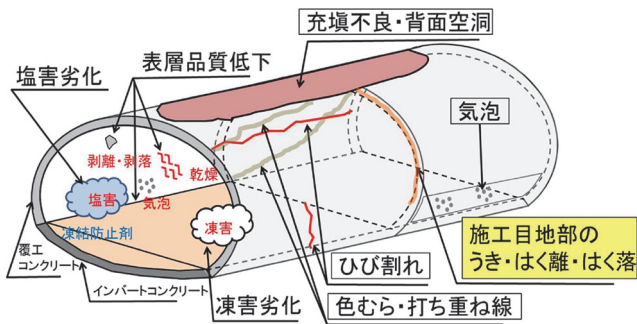
図-4 トンネル覆工コンクリートの劣化しやすい部位と不具合の発生部位について

東北地方整備局のコンクリート構造物の品質確保の手引き（案）（トンネル覆工コンクリート編）¹⁾に示されるトンネル覆工コンクリートの劣化しやすい部位と不具合の発生部位の模式図を図-4に示す。今回の試行工事では、施工目地部のうき・はく離・はく落や有害なひび割れに代表される不具合を抑制することと、コンクリートの表層品質の向上を目指した。

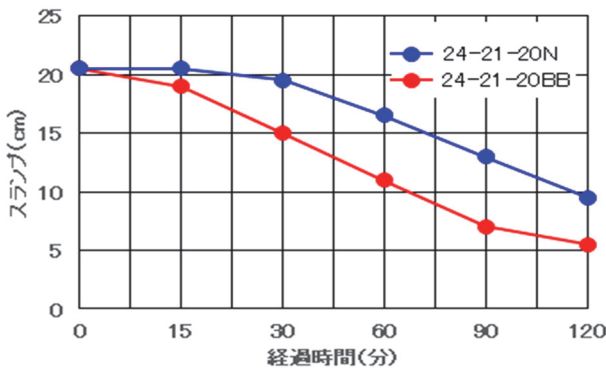
図-5 実機試験練りにおけるスランプロスの結果

実機試験練りにおいてスランプの経時変化を比較した結果を図-5に示す。Nの配合は、スランプロスは4cm程度に収まるが、BBの配合は、60分後で9.5cmと大きく低下した。以上の試験練りの結果よりセメントの配合をBBからNへ変更した。

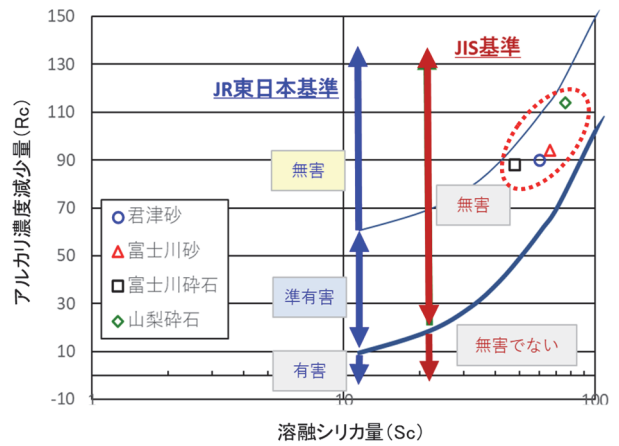
図-6 アルカリシリカ反応試験結果

なおBBからNへ変更した結果、アルカリシリカ反応のリスクが高まる。JR東日本では化学法によるアルカリ骨材反応の判定区分について、JISによる区分より厳しい基準を設けている²⁾。図-6に化学法の試験結果を示す。今回使用予定の骨材は、JIS区分では「無害判定」となるが、JR東日本判定区分²⁾では「準有害判定」とな

る。準有害判定の場合の抑制対策は、アルカリ総量を2.2kg/m³に規制するもしくは混合セメント等による対策とされている。今回はアルカリ総量が1.9kg/m³であり、2.2kg/m³以下であることを確認した。

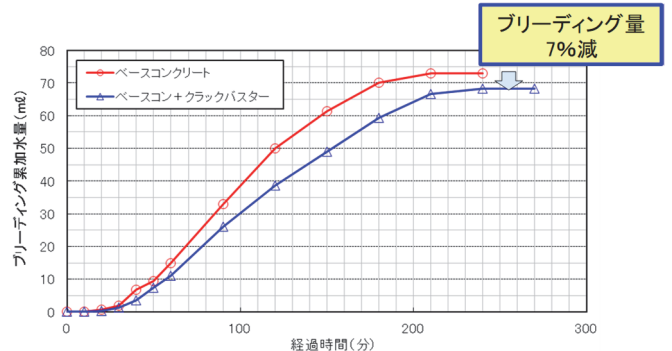
図-7 ブリーディング試験結果

さらに合成短繊維を添加することでブリーディング量がベースコンクリートから減少することを確認するためにブリーディング試験を実施した。その結果を図-7に示す。ブリーディング量は7%減少しており、覆工コンクリート全体の品質向上と、特に施工目地近傍のコンクリートの品質向上が期待できる。

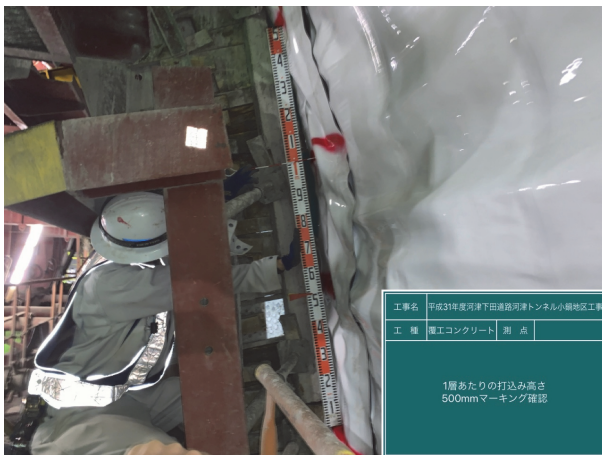
写真-1 防水シート 50cm マーキング

- a) 先送りモルタルを型枠内に入れないように、検査窓から配管を出して大型土嚢でモルタルを受けるように作業手順に記載し周知した。
- b) 壁部における打込み時の落下高さが 1.5m 以内となるように先端のホースの長さを調整し、1 層の打込み高さの目安とし防水シートに高さ 50cm ごとのマークを記入した。(写真-1 参照)
- c) 側壁部のコンクリートの締固め時は、横流しを避けるために3か所でバイブレータをかけ、下層コンクリートに 10cm 以上差し込み、材料分離が生じないように1箇所あたり 5~15 秒かけて孔が残らないようにゆっくり引抜くこととした。
- d) 覆工コンクリート目地部の既打設コンクリートとの付着が原因によるひび割れや欠けによるはく落を防止する対策として、脱型後の目地部に合成樹脂塗料を塗布する。(写真-2 参照)
