施工時データと点群データを活用した シールドトンネルの変状要因分析

ESTIMATION OF DAMAGE FACTORS IN SHIELD TUNNELS USING CONSTRUCTION DATA AND POINT CLOUD DATA

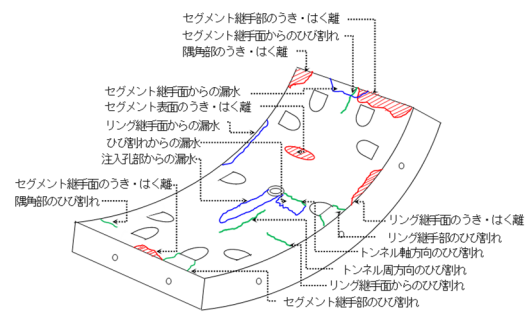
図-1 A トンネルの変状種類及び変状箇所

図-1 に A トンネルで確認された全変状について、変状の種類と変状箇所を示す。なお、本調査で分類・整理した変状の種類は図-2 に示す通りとし、変状数には施工時から現在までの概ね 10 年の間で補修等を行い既に回復している変状も含んでいる。図-1 より、A トンネルで確認された変状の内訳としては、セグメント継手部の

うき・はく離とリング継手部のひび割れが多く、その他、リング継手部のうき・はく離とセグメント継手部からのひび割れが多く発生していた。変状はKセグメントに隣接するB(C)セグメントだけでなく、その隣のA1・A2セグメントでも変状が確認されている状況であった。

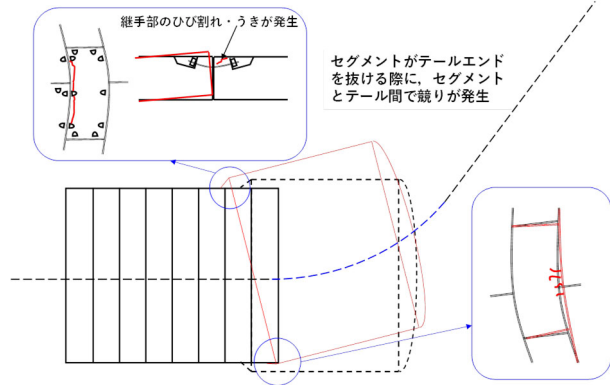
図-16 テール部とセグメントの競りによる変状イメージ⁶⁾

また、950R～952RではSL付近に縦断方向のひび割れとリング継手面のうき・はく離及びKセグメントに隣接するセグメントのうき・はく離が多く発生している。950R付近は直線区間から急曲線区間への移行区間であることから各データの変化が著しくなっており、他のリングに比べテールクリアランスが著しく減少していた可能性が考えられる。ここで、掘進時のジャッキパターンを図-15に示す。ジャッキパターン図は切羽後方から切羽前方を見た際の左右上下を示しており、使用されたジャッキは赤色で示している。図-15からこの範囲では施工時に右側及び下部のジャッキが多く選択され、片押しとなるような極端なジャッキパターンが使用されていることがわかる。これらのことから、950R付近で考えられる変状メカニズムのイメージ図を図-16に示す。この範囲では施工時に右側及び下部のジャッキが多く選択され、他の区間に比べて偏圧やセグメントの落ち込みが顕著であった可能性が考えられる。また、片押しとなるような極端なジャッキパターンで急曲線施工を行ったため、他のリングよりもテールクリアランスが不足しており、テールとセグメントの間で競りが発生し、縦断方向のひび割れやリング間のうき等の変状が発生した可能性が考えられる。加えて、リング間の継手構造に曲がりボルトや継手面に緩衝キーと呼ばれる凹凸形状を採用していたため、継手部の変形余裕が少なく、変形時に負荷が生じやすくなっていた可能性が考えられる。
