## 幾春別川幌達布湾管工事について

北海道開発局石狩川治水事務所 大串 国弘

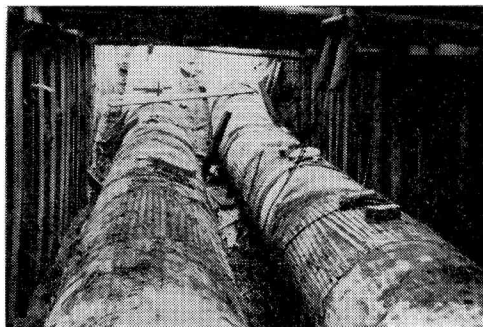
写真-1 鋼管敷設状況
