## V—7 千歳線高架橋のクラック調査について

札幌工事局 技術管理室 正会員 斉藤 実

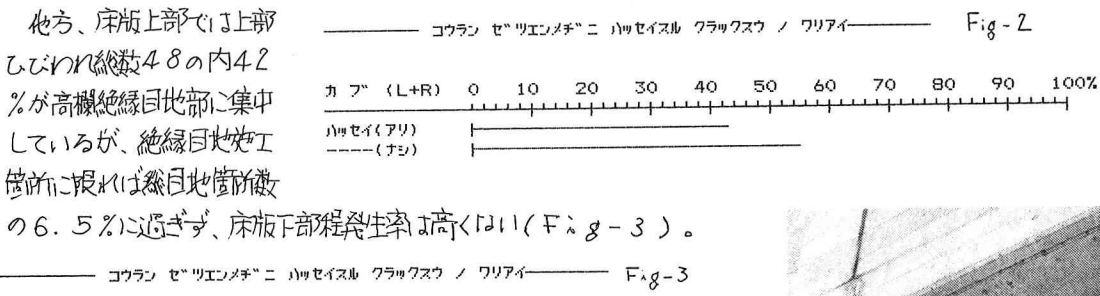
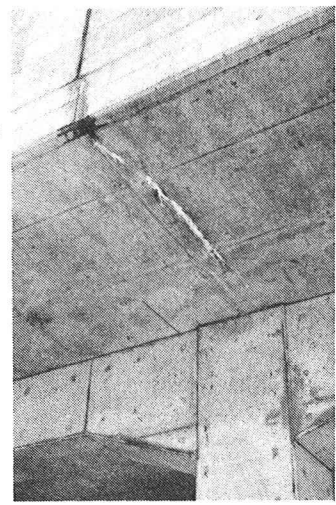
先に述べたように、湧出し部床版に於いては高欄絶縁目地との相関が強いが、床版上部では他の要因も考慮する必要があると考える。

Fig-4、Fig-5は構造物高さとしじわれ発生度数との関係を示している。床版下部では構造物高さによる差はみられない。一方、床版上部では構造物高さ4～6mのものに集中していることが解る。ここに示す高さの種別は、言い換えると柱部、部材厚の違いであり、部材厚の小さいもの程高欄目地施工箇所にしじわれが多く現われている。これにより、上床版と柱との剛度の違いによる影響を考えたが、顕著な傾向はみられずしじわれ発生の必然的、もしくは偶発的区別の決定を下すまでに至っていない。同様に高架橋のスパン別による検討の中で、スパン30mのラーメンは25mのものをしじわれ発生度数の上で上廻っている。しかし、発生原因の推定に伴う判断資料としては乏しい。
