# I-3 3径間連続斜張橋の点検調査

石狩河口橋は昭和42年度から第1期工事に着手し、昭和47年度に完成、引続いて第2期工事を開始し、昭和51年度に全工事を完成したものであり、(図-1)第1期工事完成後、概ね十ヶ年を経過している。

3径間連続斜張橋を中心に図-2に示す7項目について昭和56、57年度に既設構造物修繕調査を実施した。

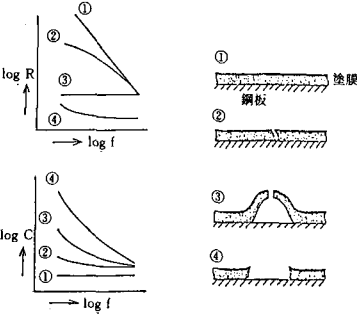
図-5. 塗膜の劣化パターンと周波数特性

塗膜劣化診断器によるインピーダンスの測定は容量成分と抵抗成分の周波数特性から塗装膜の欠陥、劣化度、耐久性等を評価した。

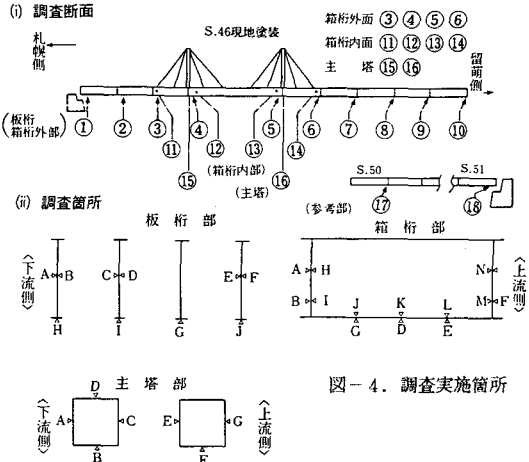
図-4. 調査実施箇所

調査実施箇所及び調査項目は表-3、図-4の通りで5つの調査項目の内、「ゴパンの目試験」は塗膜劣化のない箇所を選定し、塗膜面を清浄にした後NTカッターを用いて5mm間隔に素地まで切り傷を入れ、ゴパン目(目さ目9個)を作り、セロテープを圧着、テープを一気に剥し塗膜の剝離状態を観察し、塗膜の硬さ、脆さ、付着力を推定した。
