### 北海道の魚道について

開発土木研究所 正員 村上裕子  
正員 吉井厚志  
正員 渡辺和好

Fishways in Hokkaido

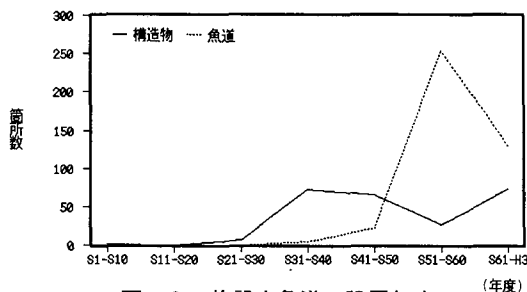
図-2 施設種別

魚道がついている施設は、落差工や床止・床固などに設けられたものが230箇所で54%を占める。次に頭首工や堰に設置されたものが83箇所、砂防ダムや治山ダムに設置されたものが97箇所それぞれ20%程度を占めている。(図-2)。施設は図-3のように昭和20年代から作られているが、魚道は昭和30年代から新設されたり、既存の施設に増設されはじめ、50年代には、約250箇所設置された。

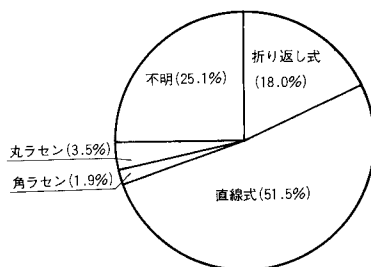
図-5 魚道の形式 (1)

魚道の形式は図-5に示すように、階段式が328箇所(77.1%)、平面式が3箇所(0.7%)、残りの94箇所は形式が不明である。また、水路の型は直線が219箇所(51.5%)と過半数を占めている。ついで、折り返し式が77箇所(18.1%)であり、この他は円ラセン、角ラセンが23箇所(5.4%)である。(図-6)

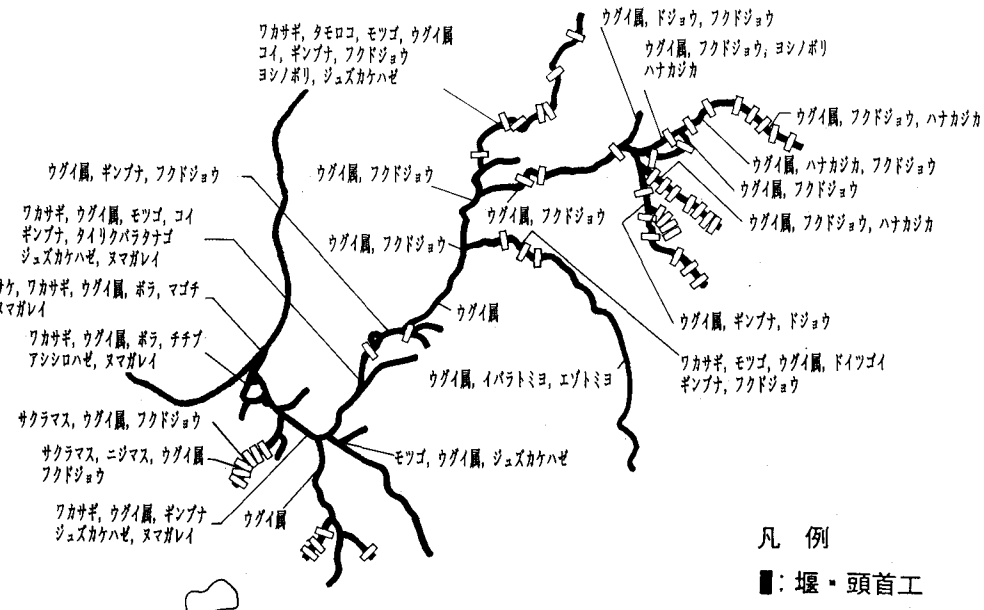
図-10 魚類調査結果

図-10に、平成2年と3年に行なわれた調査で採捕された魚種と、流域にある主な頭首工を示した。魚類調査は平成2年10月、平成3年の7月と8月に行なわれている。全川的に採捕されているのは、ウグイ属とフクドジョウであった。河口に近いところではサケやボラなどが採捕されている。ワカサギは河口、中間部、雨竜川で採捕され、ハナカジカも旭川付近でよく採取されている。また、空知川、雨竜川、石狩川下流部ではギンブナも採捕された。

魚道と魚類の関係をみると、豊平川ではサクラマスが落差1.7mと2.2mの床止をのりこえ、3号床止上流で採捕されている。ハナカジカは、旭川付近の広い地域で採捕されていること、日本海側に回遊性をもつハナカジカはいないといわれていることから、陸封性のものであると考えられるが、確認できていない。ヨシノボリは、ハナカジカと異なり国策パルプ取水堰下流の調査地点のみで採捕されていることから、最下流の石狩川頭首工をなんらかの方法で乗り越え、花園頭首工、北空知頭首工、神竜頭首工に設置されている魚道を遡上している可能性がある。神竜頭首工から上流側の頭首工・堰には連続して魚道が設置されていないため、本川上流側、牛朱別川、忠別川、美瑛川などで採捕されていないと考えられる。
