IV-26

既設トンネル上部切取りに伴う変状調査

北海道旅客鉄道(株) 正員 野内 宏  
 同上 田村 紳一  
 同上 正員 吉野 伸一

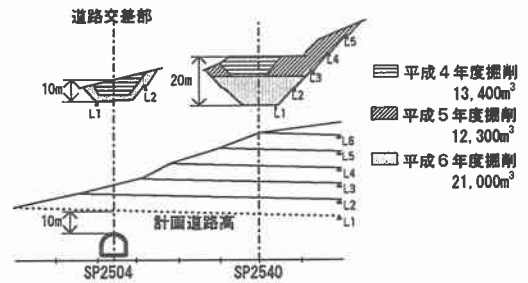
図-2 工事概要

工事は道路新設工事であり、それに伴い第2陣屋トンネル上部において切土工事が行われた(図-2)。切土の掘削深さはトンネル上部で10mだが、トンネルから海側へ30m離れた地点では20mとなる。これにより、トンネル上部の土被りは20mから10mとなる。掘削土量はトンネルへの影響範囲(SP2473~SP2570)において46,700m<sup>3</sup>となり、平成4年度に13,400m<sup>3</sup>、平成5年度に12,300m<sup>3</sup>、平成6年度に21,000m<sup>3</sup>と3回に分けて掘削を行った。

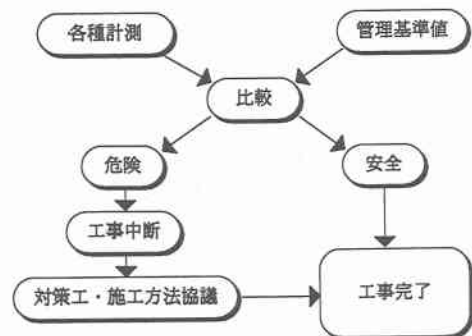
図-5 計測管理体制

位予測値等をもとに管理基準値を設定し、その値に達した場合掘削工事を一時中断し、施工方法等何らかの対策を協議したのち工事を再開するものとした(図-5)。
