河川護岸の植生侵入について

北海道大学工学部 学生員 小林 知恵
 北海道大学工学部 学生員 三宅 洋
 北海道大学工学部 フェロー会員 黒木 幹男
 北海道大学工学部 フェロー会員 板倉 忠興

On Vegetasion Invasion To Shore-protection

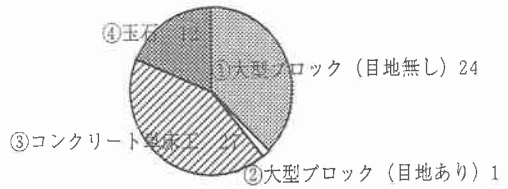
図-2 現存する護岸の分類

調査は護岸台帳に記載されている昭和25年以降に施工されたもののほか、実際に河岸にあったそれ以前に施工されたと思われるもの（12箇所）も含め86箇所となった。しかし、このうち22箇所については現在河岸にその姿を見ることはできなかった。この原因は、工事等によって人為的に取り除かれた、あるいは、洪水等によって流されたり埋まってしまったと考えられる。現在も河岸に見られるのは（破損しているものも含めて）64箇所であり、これらはその構造から以下の4つに大きく分類することができる(図-2)。

- ①大型のブロックを用い、目地を埋めているもの（24箇所）：十字法枠ブロック、V型法枠ブロック、Z型法枠ブロックなど
- ②大型のブロックを用い、目地を埋めていないもの（1箇所）：大型連節ブロック
- ③小型のブロックを用いたコンクリート単床工（27箇所）：コンクリートブロック単床工、T字型コンクリートブロック単床工、みずほブロック単床工など
- ④玉石を用いたもの（12箇所）：鉄線蛇籠工、石張法覆工など

これらは①、②、③、④となるに従い、目地の広い（隙間の多い）構造になっているといえる。

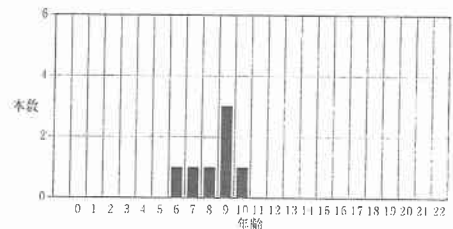
図-5 堆積した土砂から生えるヤナギの幹の年齢分布

前述の①のような、目地を埋めた構造になっている大型のブロックでは、ヤナギは護岸の法留工や根固工などに堆積した土砂から生えている(図・4)。このような例は、左岸29k p付近や右岸24k p付近の護岸に多く見られた。また、この様な生え方をしているヤナギの年齢分布を(図・5)に示す。

堆積した土砂から生えてきているヤナギは、洪水の度に土砂ごと流されている可能性が考えられる。(図・2)の年齢分布は、昭和50年の洪水の後に施工された護岸部のヤナギのものであるが、これらの年齢が施工年代よりも若いのは、昭和56年の洪水の後から生えてきたからだと考えられる。

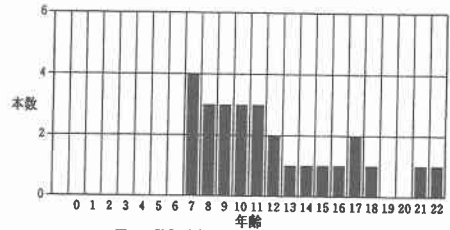
図-7 侵入形態の不明なヤナギの幹の年齢分布

しかし、多くのコンクリート単床工や鉄線蛇籠工では土砂の堆積がみられ、ヤナギが目地から生えてきたのか、あるいは堆積した土砂から生えてきたのか不明なものが多かった。土砂はヤナギの根元に多く堆積しており(図・6)、ヤナギの侵入と、土砂の堆積のどちらが先に起こったのかは、現時点では判断できず今後検討が必用である。この様に、根の目地への侵入が不明なヤナギの幹の年齢分布を(図・7)に示す。土砂の堆積がみられるコンクリート単床工から、あるヤナギ1個体を採取してその根の状態を観察してみると、根は目地に沿って伸びていることがわかり、護岸の奥深くまでは侵入していないように思われた(写真・2)。この個体は、幹の年齢が11年で、確認できる根の最高の年齢が7年であり、この根は不定根であることがわかる。また、多くのヤナギは萌芽を繰り返している。
