交通錯綜現象観測システムを用いた
事故多発地点の交通安全対策の検討について

北海道開発局開発土木研究所 正会員 ○近江 隆洋
北海道開発局開発土木研究所 正会員 大沼 秀次
北海道開発局開発土木研究所 正会員 吾田 洋一

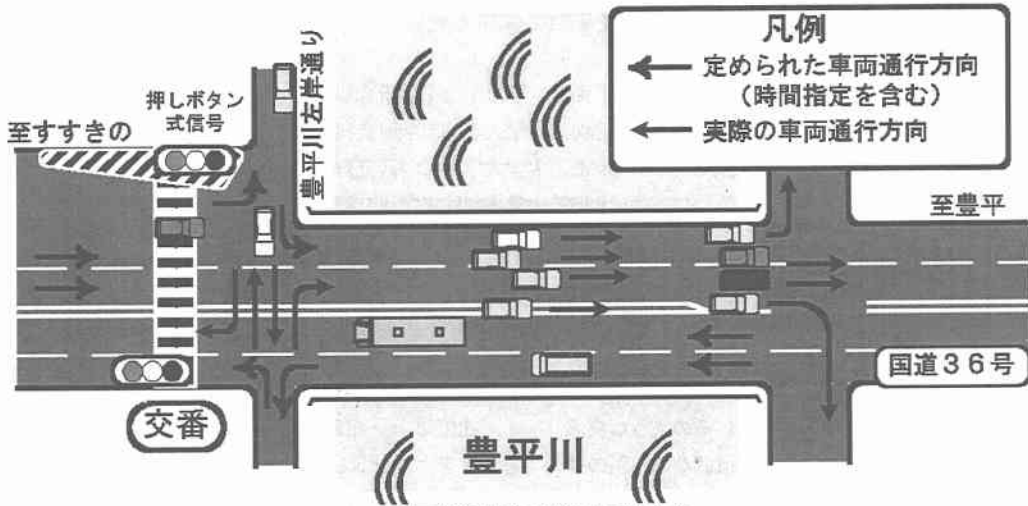
図-3 南4東5 車両進行方向の状況と規制されている方向

通常、国道36号豊平方向では2車線で、豊平川左岸通り手前の右折車線により、直進車線を含めて3車線で運用される。しかし、場合によっては図-3のように中央の2列は直進車線、左右外側の各1列はそれぞれ左折車線、右折車線として運用される場合があり、これらは交通量や運転者の判断により複雑に変動している。このように、運用車線が変化すると、後続の車両はそれによっては自車の進路を変更しなければならないため、錯綜が生じやすい。このような、本来想定されていない車線運用は交通量が多くなることで生じる場合が多い。また、交通量が少ない状況でも、運転者が右左折を急ぐ場合などに生じる場合があり、後続車もその影響を受ける。

国道36号豊平方向では、ゼブラゾーンを通行してから豊平川左岸通りを左折する車両、左側車線を通行して直進する車両において信号無視が観測された。図-3の様に信号機がゼブラゾーンの上にあるため、直進車線を通行する車両が信号を認知していない可能性がある。また、ゼブラゾーンを通行する車両は、ゼブラゾーンを「走行可」と勘違いしている可能性もある。ゼブラゾーンからの左折の場合、歩行者が横断歩道を通過しようとする信号待ちの車両の陰から左折車が急に飛び出したりするなど大変危険な挙動であるといえる。
