## V-19

## 北方領土旧通信施設のコンクリート調査

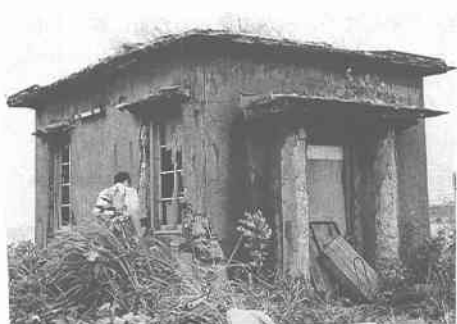
Photo.2 The old communication system for northern territory

(1)通信施設外観 構造物は、密実な外壁モルタルで覆われ、これが長年にわたり躯体コンクリートを厳しい寒冷地海洋環境下の外的要因である潮風や凍結融解から保護していたものと思われる。コンクリートの躯体は、30cm程度の層で骨材の密な層が存在するため、少量を手練りか小さいミキサーで混練し打設したものである。骨材は黒く光沢があり比較的良質である。躯体の外壁モルタルとコンクリートは、凍害による浮き、剥落等で劣化している部分があるものの、長年経過の割には、基本的には劣化進行は緩やかなものと判断できる。端部は凍害により鉄筋が一部露出しているものの、躯体中央部は、資料採取時のドリルによる穿孔によっても、内部は密実なコンクリートである。また、ドリルが鉄筋に当たった穿孔部からは、鉄筋の金属光沢が確認され、かぶりも数cm程度以上と十分あり、長期の経過年数にもかかわらず内部の鉄筋の腐食の進行は少ないものと思われる。後述のシュミットハンマーによる強度や検査用ハンマーによる打音によっても、凍害を受けていないところは相当密実である。耐凍害性を保つ微細な気泡を連行する AE 剤が開発される以前の NonAE コンクリートであるが、現況の劣化程度で収まっているのは、建設時に、コンクリートに対するセメントや骨材等の適切な材料選定と、混練と打設、そしてモルタルの塗布を慎重に施工したものと推定される。また、仕上げ材としての外壁モルタルの耐久性が優れていた事か、躯体コンクリートの品質を長期間にわたり、保った要因と思われる。

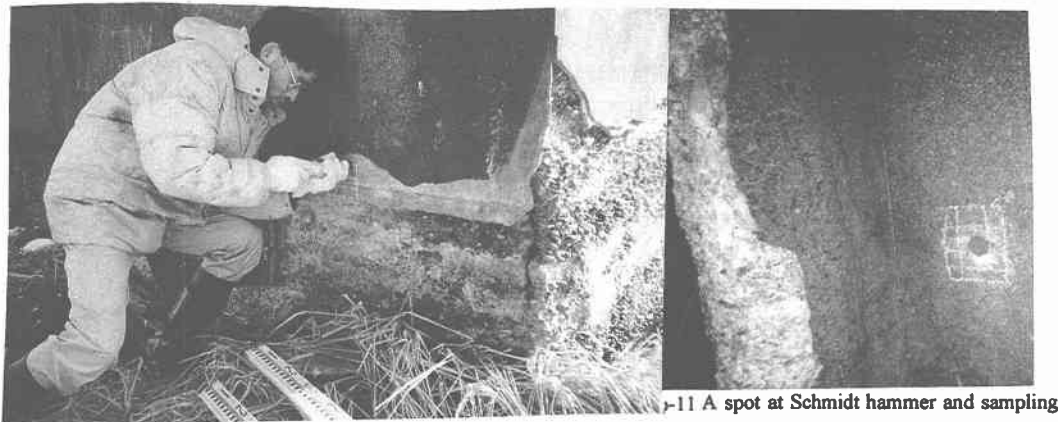
図 3.1.1 に示すように、シュミットハンマーによる躯体コンクリートの強度は  $250\text{kgf/cm}^2$  から  $120\text{kgf/cm}^2$  程度、表面のモルタル層は  $360\text{kgf/cm}^2$  から  $100\text{kgf/cm}^2$  程度である。海側にも関わらず北側のコンクリートとモルタルの強度が最も高い、これは、冬期間の日射の影響による凍結融解の回数が少ないためと思われる。図 3.1.2 に塩分の測定結果を示す。塩分量は、深い層まで、0.2%程度を越えている。特に、海側に面する北側の塩分量が高く 0.4%に達しているところがある。これらは、鉄筋が腐食する塩分量を上回り、端部等のかぶりの薄いところでは、著しい腐食が生じている。しかし、躯体のかぶりが大きいので、大部分には腐食膨張によるひびわれは、認められない。

Photo-10 Schmidt hammer test on face of external wall
