## V-22

## 高架橋等の剥落調査と対応策の提案

The Proposal of countermeasure makes on exfoliation investigation of overpass

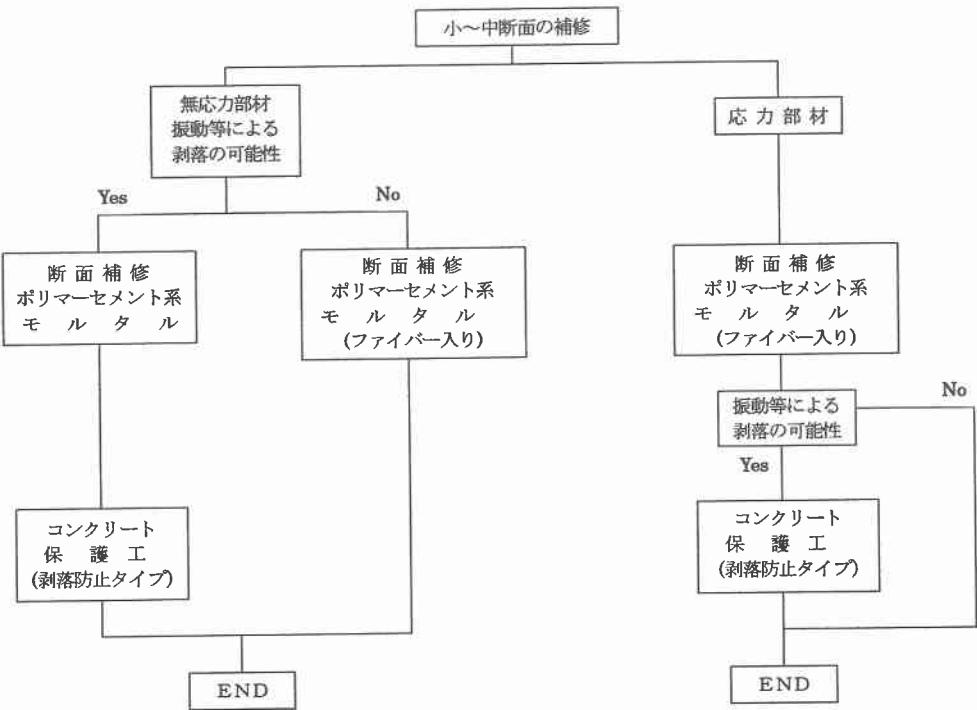
図－１ 小、中断面の補修フローチャート

図－１に小～中断面の補修方法を部材別、劣化部位別に示す。この図中に示す断面の大きさは、厚さ 10cm 程度までを示す。これは、10cm 以下の厚さの断面では、コンクリートを使用し補修を行った場合に補修断面のひびわれ等により早期に劣化の可能性が懸念されるため補修材料の使用区分により決定した。

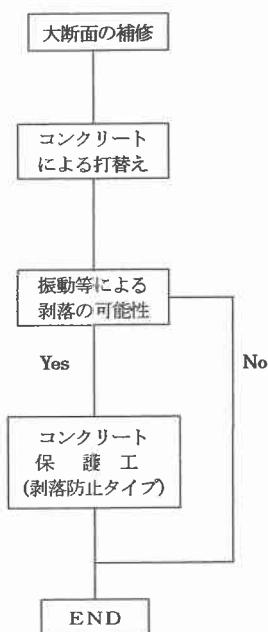
図－４ 大断面補修方法フローチャート

図－４に大断面補修の対応策に関するフローチャートを示す。このような劣化パターンは、主に高欄支柱の付け根部に多く発生しており、雨水等の浸入により凍結融解作用を受け劣化し剥落している。このケースでは、補修断面が大きいため経済性等を考慮して超速硬コンクリートで断面を補修するものとした。また、先に述べたように凍結融解作用により劣化している場合が多いので内部コンクリートの脆弱部は、すべて撤去する必要がある。この工法は、打設後３時間で所定の強度が得られ、ブリーディングが少なく打設後の沈下が少なく断面補修に適した材料である。しかし、ポリマーセメント系モルタルと比較すると既設コンクリートとの付着性が劣るため鉄筋を露出させるか、コンクリートアンカーを打設し既設部材との一体化を図る必要がある。また、硬化収縮によるひびわれが入る場合が想定される断面には、硬化収縮を拘束するため鉄筋を配置するのが望ましい。

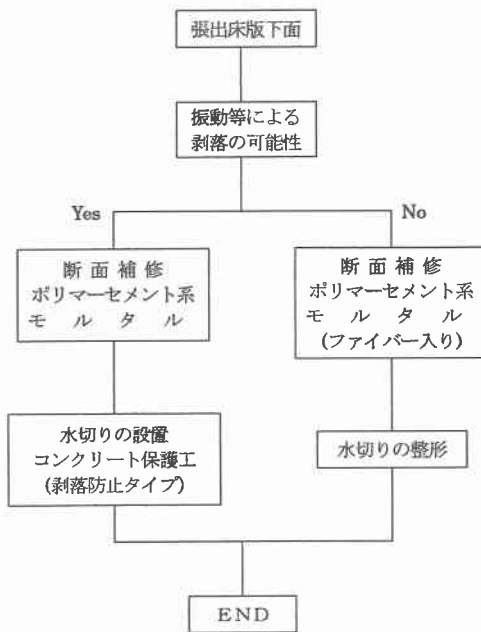
図－５ 張出床版下面補修方法フローチャート

図－５では、張出床版端部水切り付近の補修に関する対応策を示す。この部位では、雨水等の影響によりコンクリートが劣化しやすい部位であり、特に水切りが不全な場合、剥落が張出床版下面の広範囲にわたる場合もある。特に振動等の影響を受け易く補修の大部分は、剥落防止を目的としたコンクリート保護塗装を併用する場合が多くなると想定される。また、コンクリート保護を行う場合、必ず適切な箇所に水切りを設置するのが重要である。
