## 石勝線第4紅葉山トンネルの地すべりによる変状と対策

Countermeasure and Landslide damaged of Dai4-Momijiyama Tunnel in JR Sekisyo-line

JR北海道 工事課

JR北海道 構造物検査センター

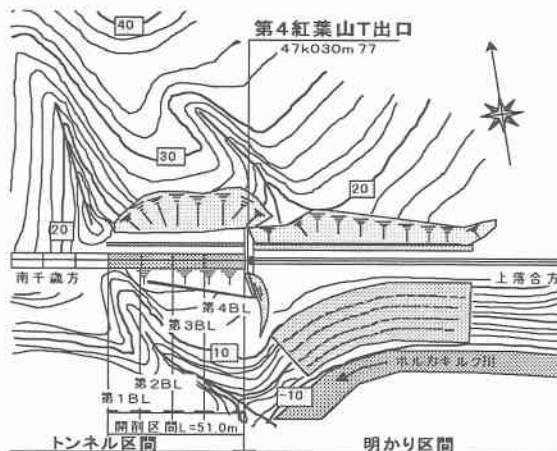
図-2 位置平面(開削区間)

図-1、2に示すように、トンネル出口付近は、4つのブロック(以下BLという)からなる延長51.0mの開削施工区間である。このうち第2、第3BLの接合部を中心に変状が発生した。当該トンネル開削区間の構造は、表-1のとおりである。

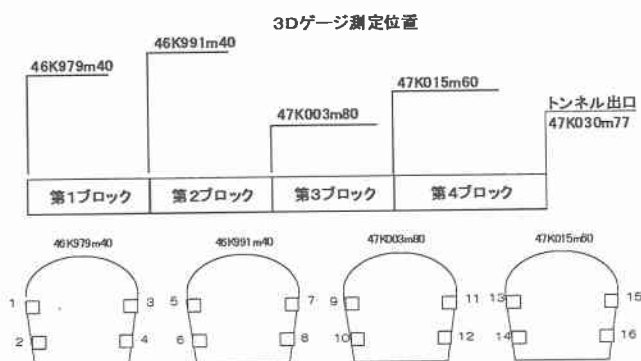
図-5 3Dゲージ設置位置

食違い測定は、トンネル各BL接合部における目地の食違いを測定するもので、3Dゲージを使用して行うものである。図-5に示すように、トンネル各BLの接合部のそれぞれ4箇所3Dゲージを設置し測定を行っている。

第2BL、第3BL接合部の食違いは、図-6に示すように内空変位と同様、融凍期を中心に大きな変位を伴いながら継続している。特に H10 年 5 月以降、右側壁では融凍期以外でも、継続的な変位傾向を示している。H12 年 3 月までの累積変位は、右側壁で 16mm、左側壁で 5mm であったが、昨年 3 月から 5 月までの間で右側壁で 7mm、左側壁でも 3mm を示した。

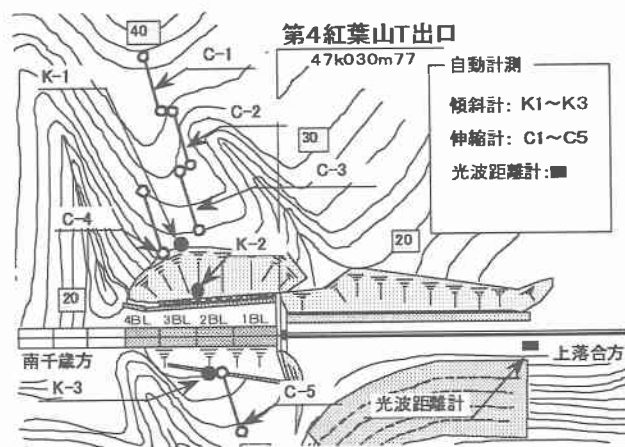
図-12 自動計測配置略図

地中変位測定(K-1～K-3)及びトンネル内空の計測は、固定警備の労力軽減と計測精度の向上を図ると共に抑止杭施工時の安全性を確認する目的で、それまでの手動から自動計測に変更した。

さらに地山表面の変位を把握するため、地山斜面上 40m 程度にわたり伸縮計(C-1～C-5)を設置した。また対策工事施工中には、内空変位及び食い違い測定等を詳細に把握するため、ほぼ毎日計測を実施した。(図-12)
