平成15年十勝沖地震によるRC橋脚の被害と復旧

Damage and repair work of reinforced concrete bridge pier by 2003 Tokachi-oki earthquake

北海道旅客鉄道(株)工務部 ○正会員 吉田 徹 (Toru Yoshida)
 北海道旅客鉄道(株)工務部 正会員 小西 康人 (Yasuhito Konishi)
 北海道旅客鉄道(株)工務部 正会員 新宮 康弘 (Yasuhiro Shingu)
 北海道旅客鉄道(株)工務部 フェロー 吉野 伸一 (Shinichi Yoshino)

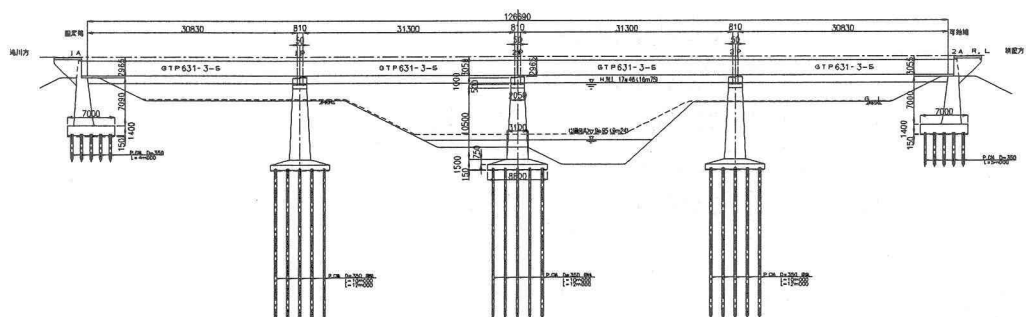
図-1 橋梁一般図

浦幌川橋梁は、JR根室線新吉野・浦幌間に架かる橋長127mのPC単純4主I桁橋(31.3m×4連、単線)であり、震央から概ね137kmの距離に位置する。橋梁一般図を図-1に示す。

軌道構造はバラスト軌道であり、可動側はロッカー支承、固定側は線支承の鋼製支承構造の橋梁である。

橋脚は、高さ12.0mの円形RC橋脚であり、橋脚躯体中間部において軸方向鉄筋の途中定着を行っている。基礎形式はPC杭基礎(φ350mm、

L=12.0m)であり、昭和45年に建設された橋梁である。
