## 旧国鉄狩勝線に現存する煉瓦・石積みアーチ橋の現況調査

Field Investigation of Arch Bridge made of Brick and Stone that Remains in Japan National Railway Karikachi Pass

(株) リテック  
(株) ドーコン  
北海道教育大学  
(社)北海道開発技術センター

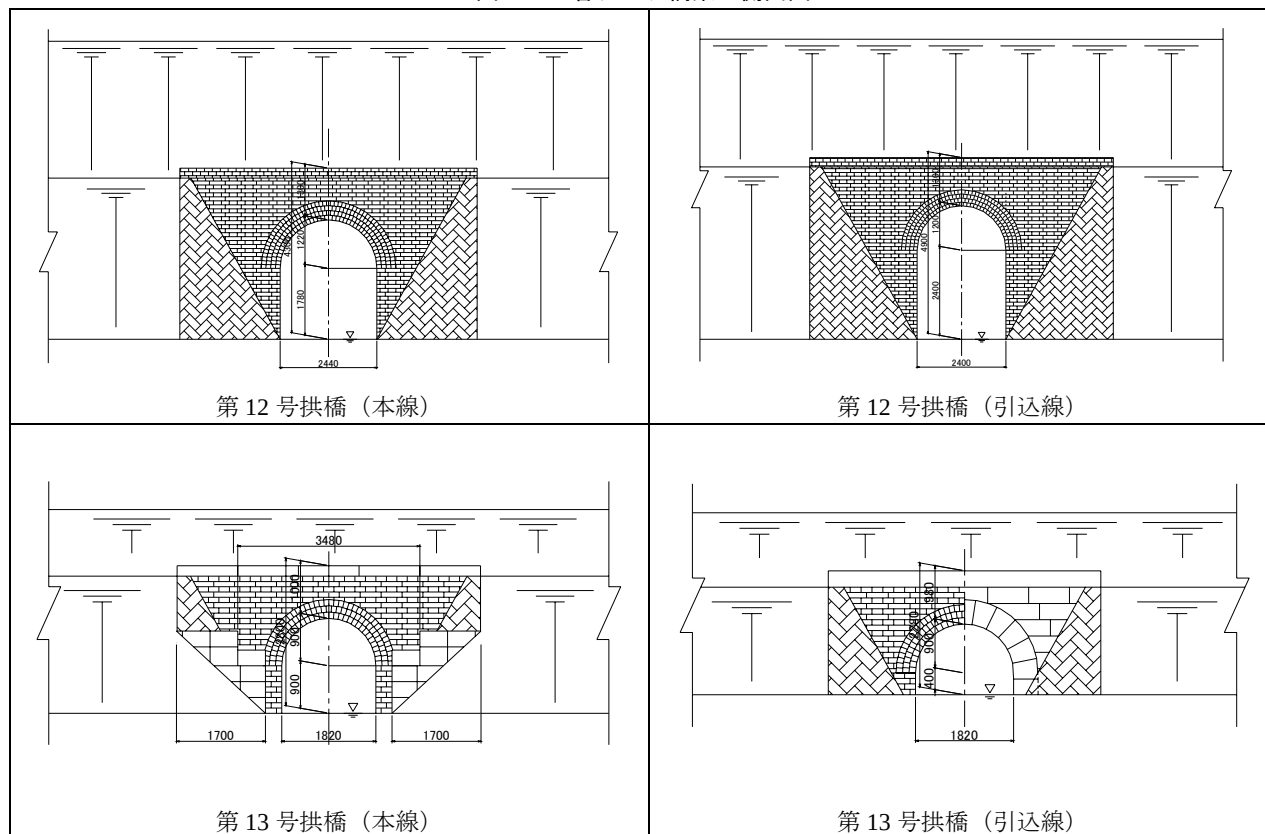
図-4 各アーチ橋梁の側面図

第12号拱橋（引込線）は、本線と同様に側壁の底版部が洗掘の影響を受けて煉瓦が剥落しており崩壊寸前の状態にある。天蓋部の煉瓦も相当破損が進行している。また、出入口部の壁面には亀裂が生じており、この亀裂箇所を境界にして壁石が前面移動していることが確認された。これは、背面土圧の影響によるものと推定されるが、壁背面に樹木が繁茂している状態であることから樹木の根が壁面を押し出している可能性も高い。樹木の伐採あるいは除根が必要であるものと考えられる。

ーチの合成構造形式であり、建設当初は石積みアーチ橋であったが、後に煉瓦積みアーチで拡張したものと考えられる。現在は下流側の石積みアーチは良好な保存状態にあるが、上流側の煉瓦積みアーチはアーチリングの底版部が洗掘の影響で破損し傾斜している状態にある。
