# 寒冷地の文化財的コンクリート構造物の保存活用に関する事例と考察

Research and consideration on preservation and application  
for cultural assets concrete structure in cold region

北見工業大学 正員 櫻井 宏 (Hiroshi SAKURAI)  
北見工業大学 正員 岡田包儀 (Kaneyoshi OKADA)  
北見工業大学 ○学生員 水野継太 (Keita MIZUNO)  
北海道大学 フェロー 佐伯 昇 (Noboru SAEKI)

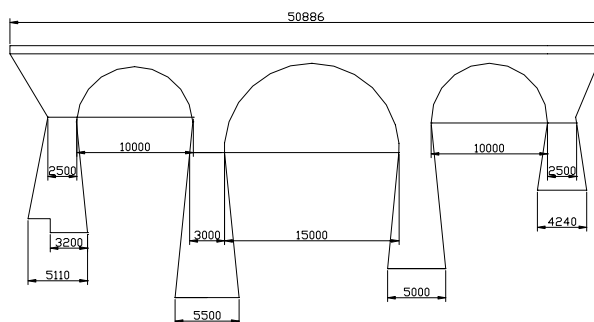
図 2.2 三の沢橋梁概略寸法図

三の沢橋梁は、構造物の外観状況を観ると、スケーリングが発生し骨材が露出している状態であり、G.L 付近で比較的深度にまでコンクリートの浮きが認められ、部分的な欠損を生じている。著しいエフロレッセンスも発生している。P1、P2 部分の橋脚は表面状態、圧縮強度試験、気泡間隔係数とも符合するように、凍害の影響が著しい。また凍害を防ぐ AE 剤の使用は、北海道では初めて使用されたのは 1952 年であるが、1955 年建設の当該構造物に於いては空気量が 0.2% と異常に小さく、用いられていない可能性が高く、耐凍害性に劣り、長年の凍結融解作用により橋脚部表層部は劣化が進行する可能性がある。しかし、上部工や橋台などの H.W.L 以上の部分は、強度的にも、十分堅固で、橋梁を活用するには、適宜観察を行い、可能であれば、劣化の進行を防止するために、橋脚部分の補修・補強が望まれる。
