2004 年台風 18 号による大森大橋の被災および応急復旧について

About suffering a calamity and emergency restoration of Omori bridge by typhoon No. 18

北海道開発土木研究所 ○正員 石川 博之 (Hiroyuki Ishikawa)
 北海道開発土木研究所 正員 三田村 浩 (Hiroshi Mitamura)
 北海道開発土木研究所 正員 岡田 慎哉 (Shinya Okada)

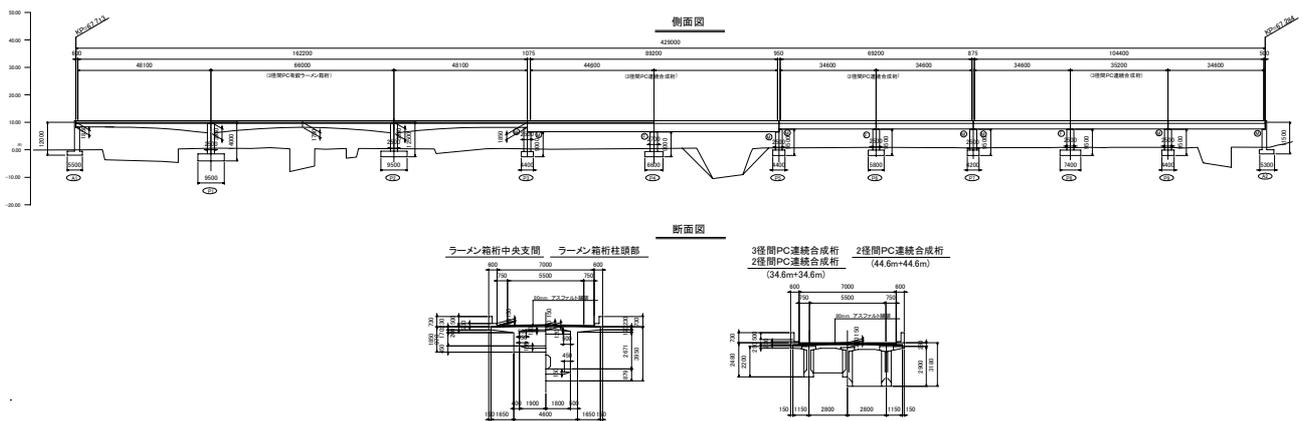
図-1 大森大橋の一般図

図-1には、大森大橋の一般図を示す。大森大橋は一般国道229号の神恵内村に架かる橋長429mのコンクリート橋である。

その上部工形式は3径間PCラーメン箱桁+2径間連続PC合成I桁×2連+3径間連続PC合成I桁で構成された全10径間の橋梁である。

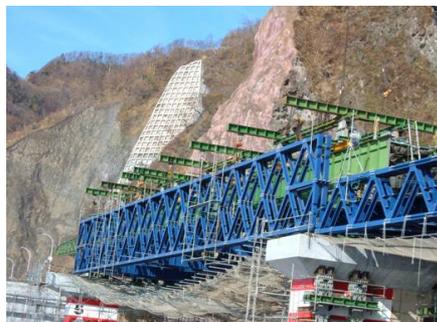
写真-9 架設桁を用いた仮橋の架設

写真-9には、仮橋の架設状況を示す。仮橋の架設時期（秋期から初冬期）については、荒天に伴う波浪の頻発による架設作業の阻害が予想されたことから、波浪による阻害を受けにくい橋面上からのクローラクレーン架設及び架設桁を用いた架設工法を採用した。

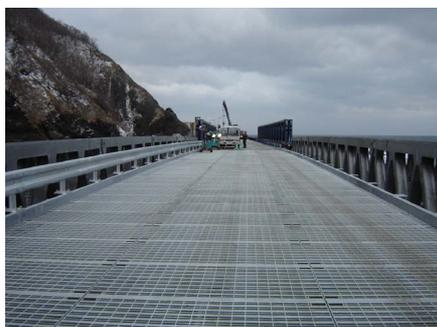
写真-10 オープングレーチング床版

写真-10には、復旧仮橋に採用したオープングレーチング床版を示す。復旧仮橋の波浪時の波圧力による上揚力低減対策として、上部工の床版構造にオープングレーチングを採用し、波圧を低減する工夫を行った。
