# 佐呂間町で発生した竜巻による道路標識柱の倒壊メカニズムに関する数値解析的検討

Numerical consideration for failure mechanism of signboard column due to tornado effects at Saroma town

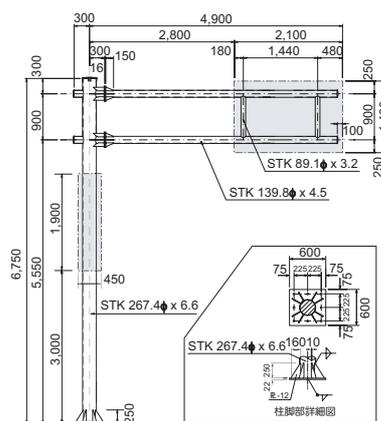
図1 倒壊した道路標識柱の形状寸法

竜巻による被災を受けた道路標識柱は、標準設計図集<sup>5)</sup>によるとF252型に分類される。図1には倒壊した道路標識柱の形状寸法を示している。なお、倒壊した道路標識柱の形状寸法は、文献5)に示されている標準型

のF252型とは若干異なり、標識板の幅が2.4 mから2.1 mと0.3 m小さくなっている。また、柱部には小型標識板(0.45 m × 1.9 m)が設置されていたことが確認されている。使用されている鋼種は、支柱および横梁がともにSTK400材、補剛プレート(リブ)に関してはSS400材である。

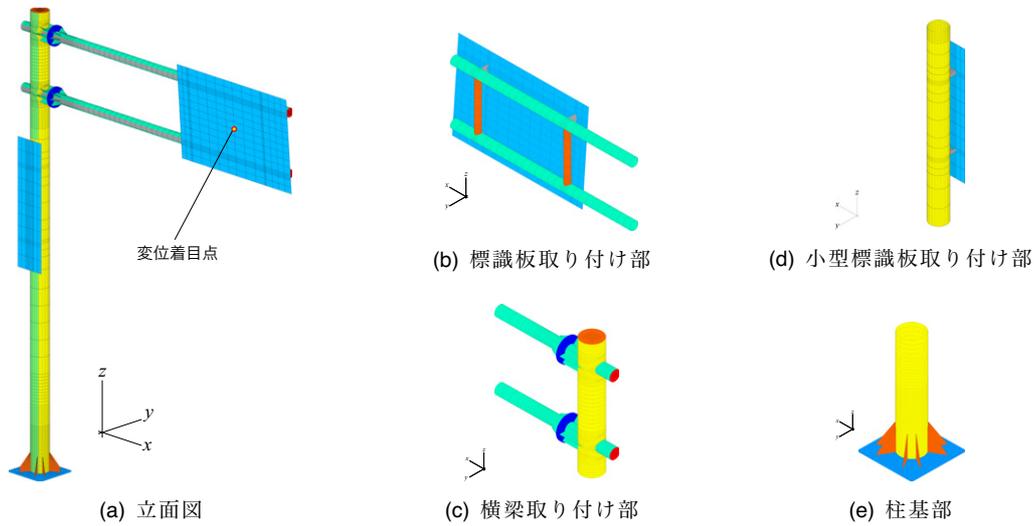
図2 要素分割状況

図2には、本数値解析で使用した有限要素モデルを示している。要素モデルは、図1を参考にして詳細にモデル化を行っている。なお、標識板は実構造と同様、水平に対して約3°下方へ傾斜させている。鋼管部、標識板、補剛リブは4節点シェル要素とし、柱および横梁取り付け部の底板については8節点固体要素を使用した。総要素数および総節点数は、それぞれ17,492、18,319である。境界条件は、基部底面を完全固定としている。

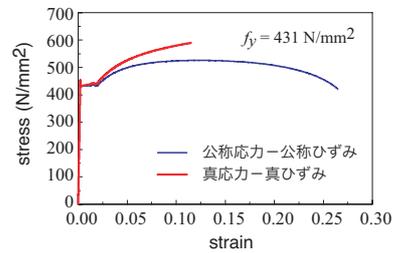
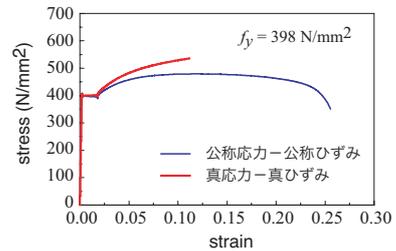
図3 鋼材の応力-ひずみ関係

表1および図3には、板引張試験結果から得られた柱および横梁の材料物性値、および応力-ひずみ関係を示している。図より、いずれの場合も明確な降伏棚が存在することが分かる。なお、補剛リブに関しては、引張試験を実施していないため、文献6)で使用されているSS400材の物性値を使用することとした。

鋼材の応力-ひずみ関係に関しては、前述の板引張試験結果を多直線で近似して使用することとした。また、最大応力以降については、図に示すように一定値となるように仮定した。図4には、本数値解析で仮定した

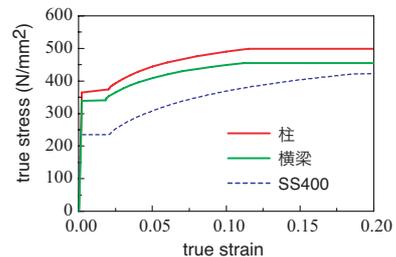
図4 解析に用いた鋼材の真応力-真ひずみ関係

STK400材およびSS400材の真応力-真ひずみ関係を示している。
