# 浚渫用船舶が接触した洪水吐ゲートの湛水時計測による安全性照査

Safety verification using monitoring while ponding of spillway gate hit by dredger

北海道電力(株)土木部  
北海道電力(株)水力部  
北電総合設計(株)土木部  
室蘭工業大学

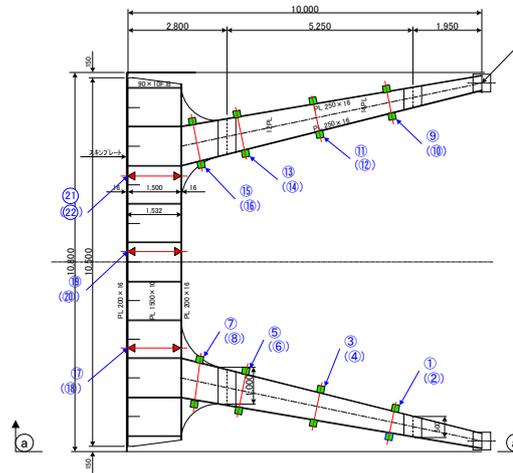
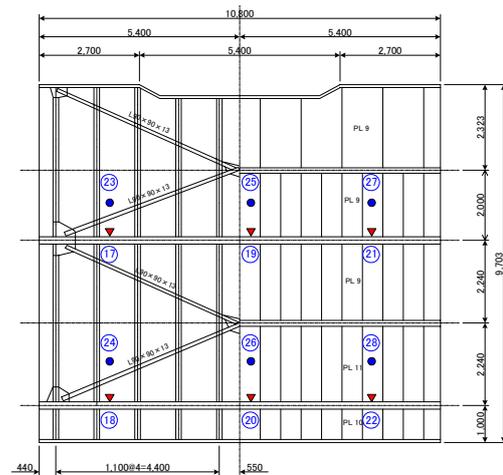
図-2 測定位置図

ゲートの計測は、再利用する No. 2 および No. 3 を対象として静的・動的応力測定、振動測定、変形および変位測定を実施したが、参考までに今回更新した No. 1 の静的・動的応力、変位測定も行った。

計測項目と計測内容を表-2 に、測定位置を図-2 にそれぞれ示す。
