積雪寒冷地における床版防水工の性能評価に関する検討

The study on evaluation of water-proof for bridge deck slab in snowy and cold region

(独) 土木研究所 寒地土木研究所 ○正員 吉田 英二
正員 三田村 浩
正員 石川 博之

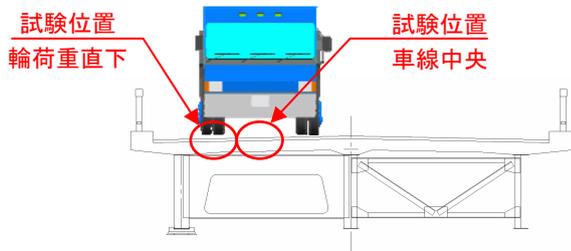
図-1 試験位置(i)

- 1) 温度：各路面温度毎
- 2) 試験箇所：3箇所/橋×12橋=36箇所
- 3) 試験位置の考えた方
 - i) 橋軸直角方向位置：試験位置は、車両輪荷重直下とする。橋面および交通状況から車両輪荷重ラインを確認し、試験位置を決定する（図-1）。但し、現地の状況で、輪荷重直下の舗装状態が悪い場合、舗装の損傷が少ない車線中央位置とする。
 - ii) 軸方向位置：試験位置は、橋梁端部付近（縦断勾配が低い位置）、中間支点上付近、支間中央付近とする（図-2）。但し、架設年次が古い橋梁においては、床版防水工層が確実に施工されている位置を優先する。

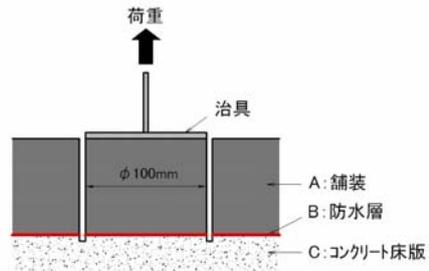
図-3 破壊状態

項目	破壊状況
A	舗装材破壊
AB	舗装と床版防水層の界面破壊
B	床版防水層の破壊
BC	床版防水層とコンクリートの界面破壊
C	コンクリートの破壊
