# 東北地方太平洋沖地震における道路橋の被災状況から確認される特徴的損傷 ー 現行の設計基準に適合した耐震補強がなされた橋梁の損傷 ー

Characteristic Damages to Highway Bridges from the 2011 off the Pacific Coast of Tohoku Earthquake

(独) 土木研究所寒地土木研究所  
(独) 土木研究所寒地土木研究所  
(独) 土木研究所寒地土木研究所  
(独) 土木研究所寒地土木研究所  
大日本コンサルタント(株)

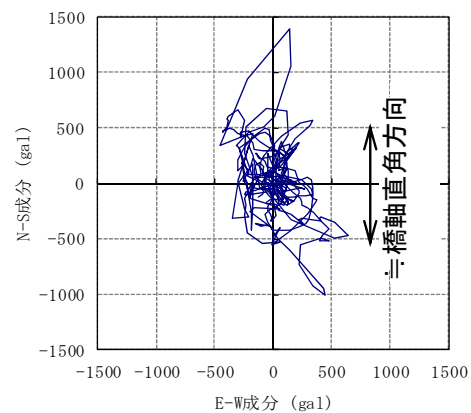
図-4 広瀬大橋架橋地点最寄りの K-NET 観測点 (MYG013 仙台) での加速度オービット

図-2、図-3 に示した対傾構の損傷メカニズムについて考察する。図-4 は本橋梁の最寄りの K-NET 観測点 (仙台 MYG013) で観測された本震での加速度オービットである。N-S 方向成分が卓越しており最大で約 1,400gal の加速度を記録している。N-S 方向は本橋梁の橋軸直角方向とほぼ一致するが、このことも損傷を助長した原因の 1 つであると考えられる。本橋梁の支承は鋼製支承であり橋軸直角方向には固定条件である。また、橋脚は壁式橋脚でかつ RC 巻立てによる補強が施されていることから橋軸直角方向に大きな剛性を有していると

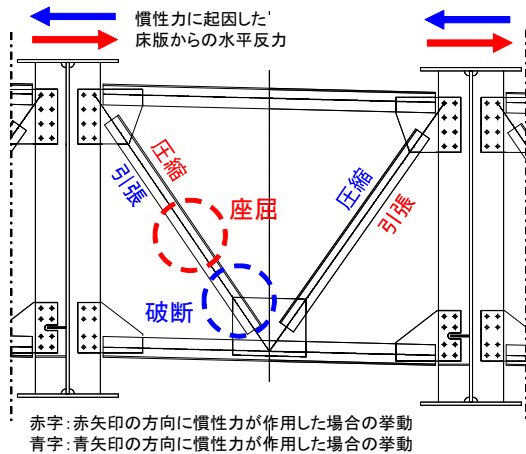
図-5 推定される対傾構の損傷メカニズム

図-5 は地震動による慣性力作用時に対傾構に生じる力を模式的に示したものである。紙面の右側に向かって慣性力が作用した場合 (赤色の矢印)、慣性力に起因した床版からの水平反力により左側の対傾構には圧縮力が作用する。P3 橋脚支点上では、この圧縮力によって座屈が生じたと考えられる。また、紙面の左側に向かって慣性力が作用した場合 (青色の矢印)、左側の対傾構には引張力が作用する。このような引張力によって P5 橋脚支点上ではガセットと対傾構の座屈が生じたと考えられる。

本橋は、耐震補強として橋脚の RC 巻立て、支承部に変位制限構造が設置されている。橋脚や支承は地震時に損傷が生じやすい部材であるが、補強により耐力が向上したために、相対的に耐力の小さい対傾構に損傷が生じたものと考えられる。橋梁の耐震設計では橋脚基部に損傷を誘導することが基本である。しかしながら、本事例の損傷は設計で想定した損傷モードと異なるものである。落橋等の重大な損傷ではないものの、耐震補強においては補強対象部材の周辺の部材にも配慮する必要があると考えられる。ただし、単純に周辺の部材の剛性や耐力を

向上させてしまうと、主桁等に想定外の損傷を招く恐れがあるがため、これについては今後、調査研究を進めていくべき課題である。

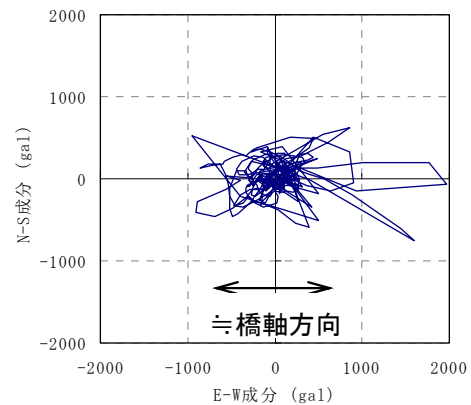
図-9 架橋地点最寄りの K-NET 観測点（MYG012 塩竈）での加速度オービット

図-7、図-8 に示した支承取り付け部の損傷メカニズムについて考察する。本橋梁の支承は鋼製ピン支承であることから、橋軸方向の回転のみ自由である。また、図-9 は本橋梁の最寄りの K-NET 観測点（仙台 MYG013）で観測された本震での加速度オービットである。E-W 方向成分が卓越しており最大で約 2,000gal の加速度を記録している。E-W 方向は本橋梁の橋軸方向とほぼ一致することから、地震時には橋軸方向に大きな応答が生じた

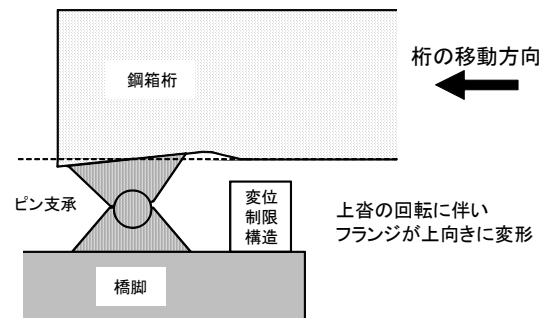
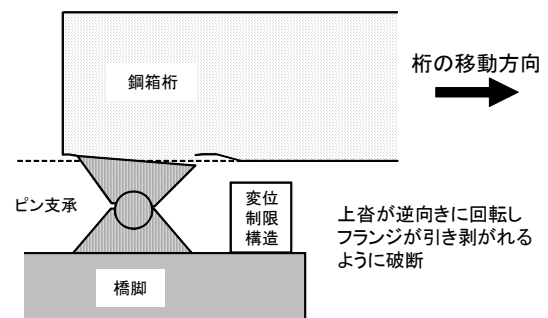
図-10 推定される支承受け部の損傷メカニズム

ものと考えられる。これらを踏まえると、支承取り付け部の損傷状況を説明できるメカニズムは図-10 のようなものであると考えられる。すなわち、地震動に伴う応答により、まず橋軸方向に P1 側（鋼箱桁の桁端方向）へ桁が移動する。支承については橋軸方向へは回転変位のみが許されるため、桁の移動に伴い図-10 (a)のように上沓の回転（紙面反時計まわり）が生じ、上沓に持ち上げられるように鋼箱桁の下フランジが上向きに変形する。このとき、下フランジが降伏し下フランジが鉛直上向きに凸型の変形が残留したのと考えられる。その後の桁の応答により逆側へ桁が移動することにより図-10 (b)のように上沓が紙面時計まわりに回転し、今度は上沓に引っ張り下げられたと考えられる。図-10 (a)において上向きに下フランジの変形が残留していたことも助長し、下フランジの引き剥がれるような損傷が生じたものと考えられる。

本橋梁については、段差防止機能を兼ねた変位制限構造を設置する際に、支承の周辺において段差防止構造の反力受けのために箱桁内部に補強が施されたようである。この補強により支承部周辺において局所的に下フランジの剛性が異なったことから補強されていないソールプレート周辺において応力集中が発生し、損傷を招いたものと

考えられる。

また、橋脚には RC 巻立て補強が施されており、相対的に支承受け部周辺が弱部となった可能性がある。

- (1) 耐震補強した部材には損傷は認められないが、設計において耐震性を考慮しない上部工に損傷が生じた事例があった。特に、補強された橋脚上の固定支承周辺に損傷が生じていた。
- (2) 上記のような損傷を防ぐためには、耐震補強においては補強対象部材の周辺の部材にも配慮する必要があると考えられる。ただし、単純に周辺の部材の剛性や耐力を向上させるのではなく、補強の影響により他の主桁等に想定外の損傷が生じないことも確認しておく必要があると考えられる。
