# 東北地方太平洋沖地震における道路橋の被災状況から確認される特徴的損傷 —同様の形式でかつ近接した橋梁での損傷程度の相違—

Characteristic Damages to Highway Bridges from the 2011 off the Pacific Coast of Tohoku Earthquake

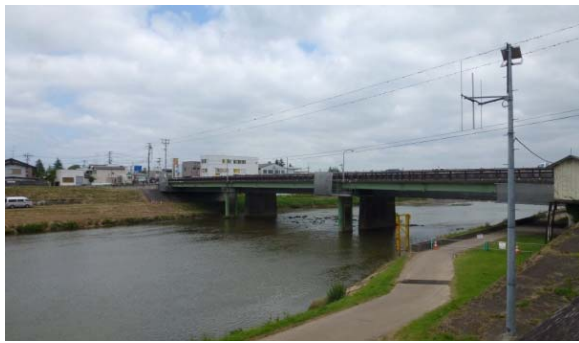
(a) 錦橋

高水敷からの遠方目視においては橋脚の損傷は認められなかった。

P2 橋脚上においては、図-4 に示すように桁が橋軸直角方向に 40cm 程度移動して照明柱に衝突していた。これにより照明柱が大きく損傷していた。当該部では鋼製支承（線支承）のアンカーボルトの破断、沓座モルタルの欠損が認められた。また、支承に腐食劣化が認められた。

工事が実施されていた（図-5）。桁の衝突によりパラペットが大きく損傷したことが予想されるが、詳細は不明である。橋軸方向および橋軸直角方向へ大きくかつ複雑な挙動を示したものと考えられる。

両橋を比較すると、錦橋の損傷程度が大きい。錦橋は支承の破壊に伴う桁の横ずれ、桁の衝突によるものと考えられるパラペットの打替えが確認されたが、鹿ヶ城大橋は支承の移動制限装置の接触が認められた程度である。

また、両橋とも鋼製支承ではあるものの、損傷のない鹿ヶ城大橋が BP-A なのに対し、桁の水平移動が生じた錦橋は線支承である。線支承は橋軸直角方向に抵抗が小さい。このことが損傷を大きくした要因の一つと考えられる。

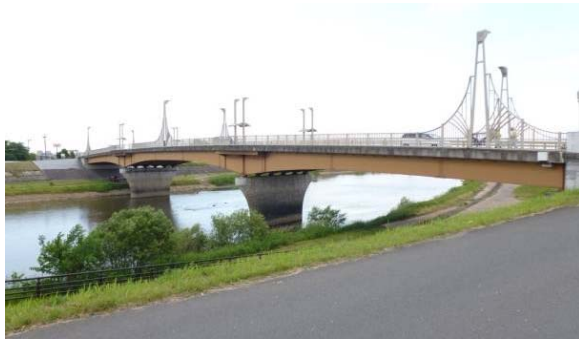
(b) 鹿ヶ城大橋

高水敷からの遠方目視においては橋脚の損傷は認められなかった。A1 橋台において図-6 に示すように落橋防止装置のアンカーボルトが欠落していた。また、A1、A2 橋台で沓座モルタルの割れが生じていた。支承（BP-A）については、可動支承である A2 橋台側で支承の移動制限部が接触していたものの損傷は認められない。

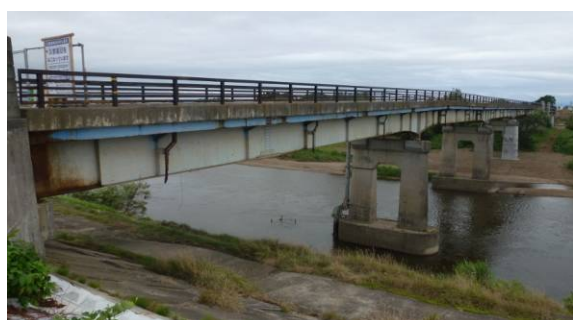
(a) 志田橋

A2 橋台では、図-9 に示すように桁が支承から脱落し、支承が桁と橋台パラペットに挟まれた状態で損傷していた。当該部では、桁が地震時に橋台と反対側へ大きく移動して支承から脱落した後に、パラペット側へ移動した際に桁と支承が衝突し、支承本体がパラペット側に移動したと考えられる。これにより、伸縮装置（鋼製ジョイント）部で 70mm の段差、100mm 以上の開きが認められた。また、A2 側のゲルバーヒンジ部でせり上がりが生じていた。

P1、P6 橋脚に曲げひび割れが生じており、図-10 に示すように RC 巻立てによる補修中であった。A1 橋台において背面土の沈下により 160mm 程度の段差が生じ円滑な通行の障害となっていた（図-11）。

なお、敷玉橋と比較して支承の腐食が進行している傾向にあった。

志田橋では、橋脚柱の被害、支承からの桁逸脱、支承部損傷、ゲルバーヒンジ部の段差等の被害が確認された。一方で、敷玉橋では構造的な損傷は認められない。同設計基準、同形式の RC ラーメン橋脚、支承形式（線支承）であるが、橋長、幅員、上部工とも志田橋の方が大きくゲルバー桁のため固定橋脚が分担する上部工重量が大きいこと、またゲルバー部はヒンジ構造であるため主桁剛性が小さいことなどが、両橋の損傷程度の相違を招いた要因の一部と考えられる。また、志田橋については

支承の腐食が認められたことから、設計で想定したような挙動を示さなかった可能性がある。

なお、志田橋については、橋脚と比較して支承、伸縮装置、ゲルバー接合部などに損傷が大きい傾向がある。このため、このような部位を選択的かつ集中的に補強することで、高い耐震効果が得られるものと考えられる。

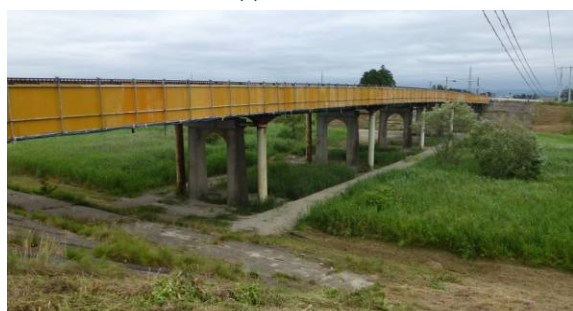
(b) 敷玉橋

支承、変位制限装置、落橋防止構造に損傷は認められなかった。なお、橋脚においては柱部の軸方向鉄筋に沿った幅 1mm 程度のクラックが認められたが、地震ではなく鉄筋の腐食によるものと推測される。護岸の沈下により図-12 のように側道橋のコンクリートが損傷していたが、構造的に問題となるものではないと考えられる。
