46年間供用した積雪寒冷地における道路橋RC床版の損傷状況の調査

An Investigation of 46-year-old Bridge Deck Slabs in Snowy Cold Region

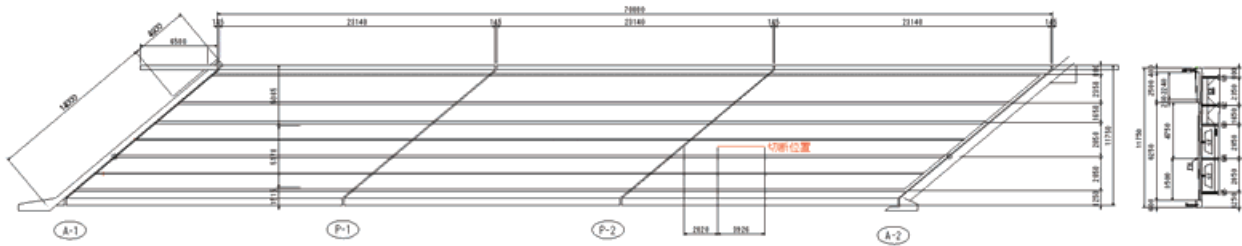
図-1 調査対象橋梁と床版の切断位置

図-1 は調査対象橋梁の平面図および断面図である。昭和 62 年には、床版の劣化損傷が進行していたことを受け、版の曲げモーメント低減を目的として G3 桁と G4 桁、および G4 桁と G5 桁の間に縦桁 (ST) が増設されている。合わせて、床版の配力筋不足を解消するために、床版下面に対して配力筋方向へ短冊状の鋼板接着補強が実施されている。平成元年には既設床版と一体構造として歩道橋が拡幅されている。また、平成 19 年には床版上面の劣化損傷部の部分的な補修と合わせて、橋面全体に床版防水層が施工されている。

本 RC 床版に対する損傷状況調査の1つとして、現地から撤去された床版を切断し切断面の目視調査を実施した。図-1 に示す G4 桁と縦桁 (ST) の間について約 4m にわたって床版を切断した。切断の位置は舗装上面の損傷状況や舗装補修跡、床版下面のひび割れやエフロレッセンスの滲出状況を総合的に考慮し、床版コンクリートの健全部および劣化損傷部を含む範囲とした。
