海洋鋼構造物に対する防汚被膜の現地曝露試験について

Local revelation examination of the impurity film for the ocean structure

##### A～D 部干満帯および水中部写真

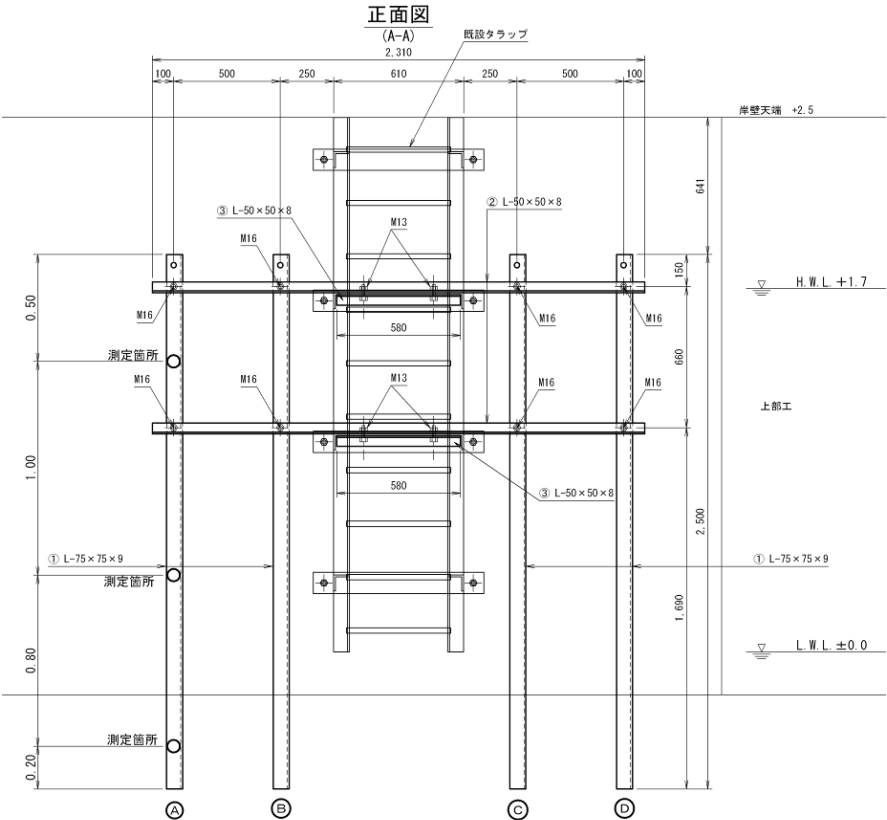
| <p>所見</p> <p>2年目調査時よりも貝類の付着量が減少していたが、過去調査同様に防汚皮膜の効果は見受けられない。</p> <p>特に試験体Aと試験体Bでの付着量が少ないが、これは2年目より追加設置されたE試験体に大量の海藻が発生しており、これが試験体A、B間に設置されていた事で、その海藻が波に漂いながら試験体Aや試験体Bに接触するなどして貝類の付着を妨げた、または、その接触により試験体表面の錆と共に剥離（落下）するなど貝類の固着を妨げた可能性がある。</p> <p>貝類の除去に至っては、どの試験体も部材表面の浮いた錆、または劣化皮膜と共に剥がれ落ちる事で容易であった。</p> | |
